Brandschutz Contra Bestandserhalt Wie kriegen wir das Zusammen?

sutter³

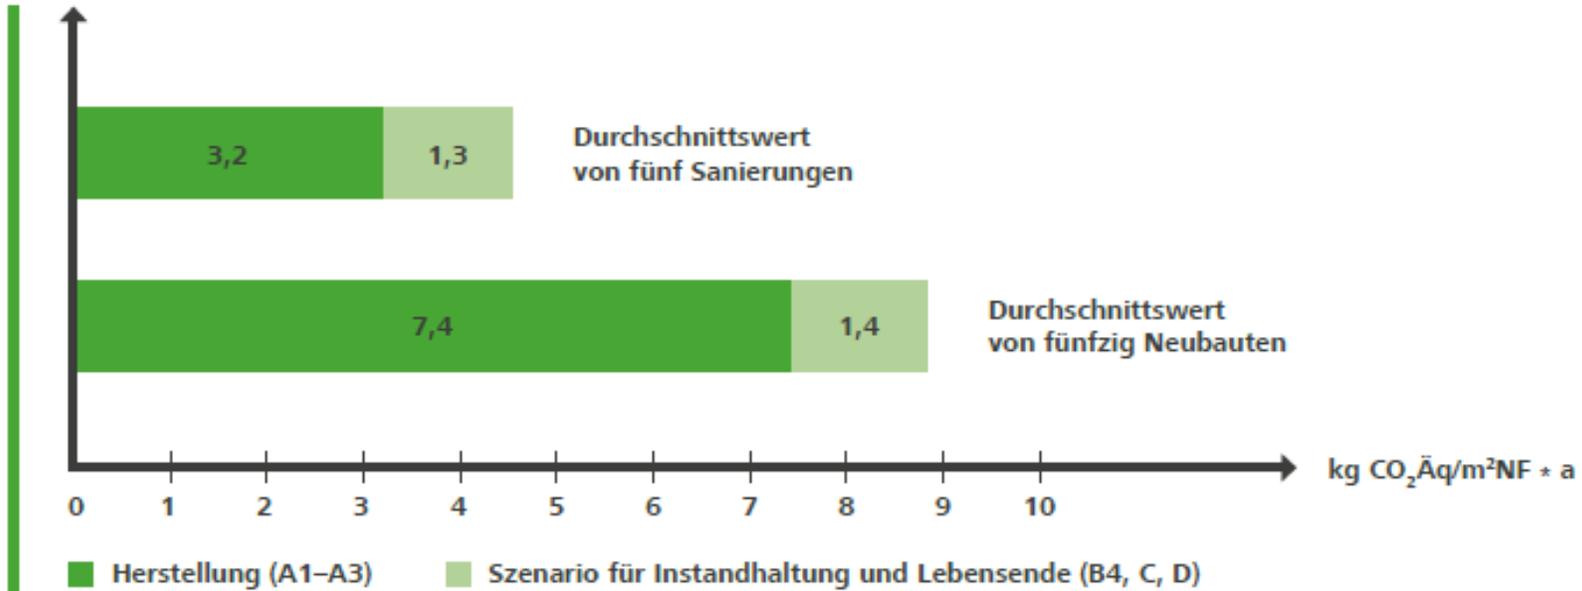
Abb. 26 | Typische Lebenszyklus-CO₂ Emissionen von Neubauten und Sanierungen, Quelle: DGNB (2021)

Gleich hoher CO₂-Ausstoß:

Gebäude energetisch sanieren

Gebäude neu errichten

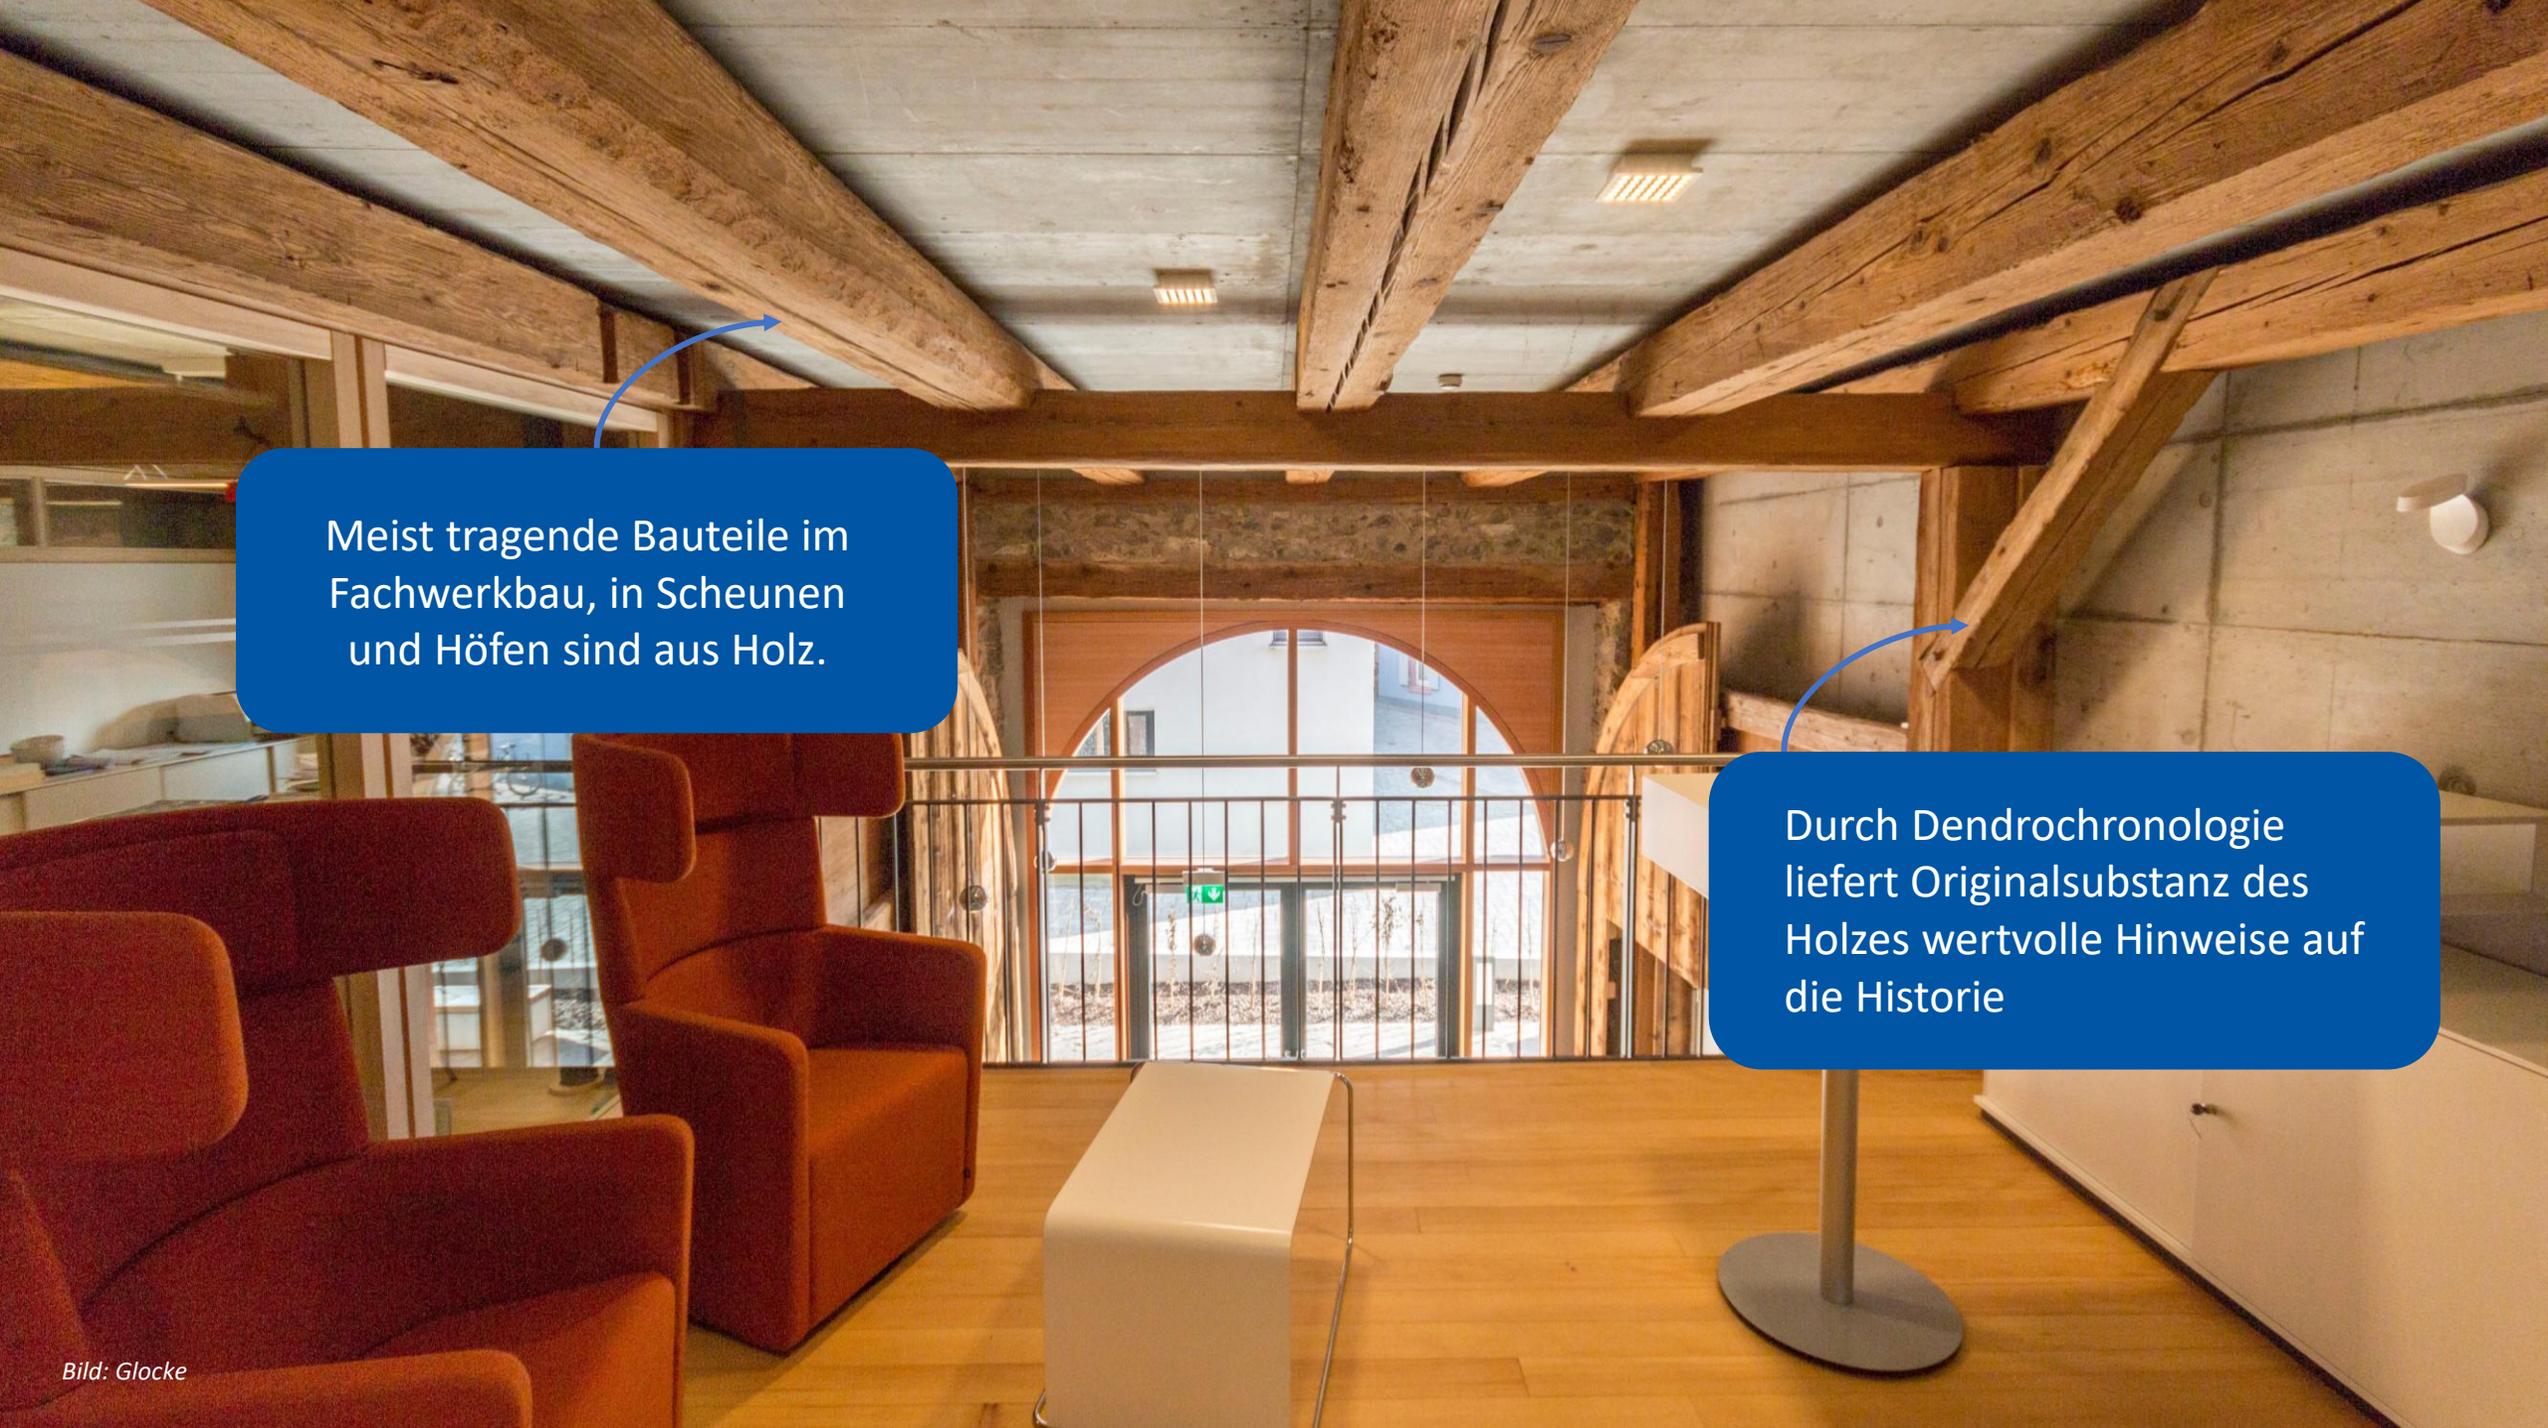
Meist tragende Bauteile im Fachwerkbau, in Scheunen und Höfen sind aus Holz.

Durch Dendrochronologie liefert Originalsubstanz des Holzes wertvolle Hinweise auf die Historie

Baustoff Holz im Denkmal:

- Meist tragende Bauteile im Fachwerkbau, in Scheunen und Höfen sind aus Holz.
- Sehr verbreitetes Material im Denkmalbereich

Baustoff Holz | Brandschutz:

- Oberfläche des Holzes verkohlt und bildet eine Dämmschicht, welche den Abbrand des Holzes verzögert
- Selbst „feuerbeständige“ Bauteile (F90) können bei richtiger Dimensionierung vollständig aus Holz gefertigt werden.

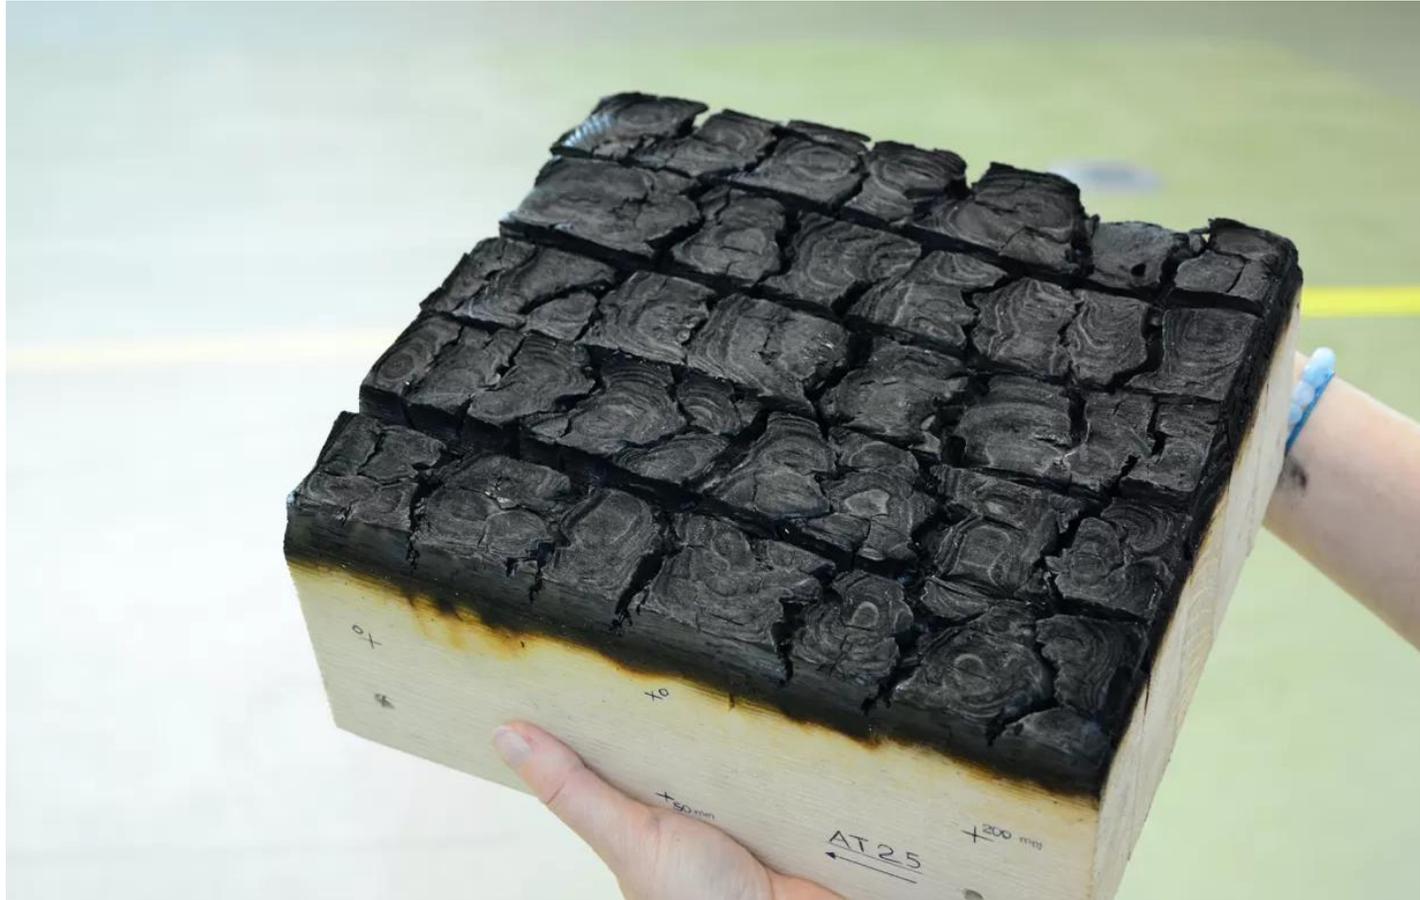
Bildquelle: Institut für Baustatik und Konstruktion (IBK), ETH Zürich

Holz ist brennbar, allerdings ist in der Beurteilung die Feuerwiderstandsfähigkeit maßgebend, nicht die Brennbarkeit...

- **Beurteilung der Tragfähigkeit** einer Konstruktion: Wie lange geht es, bis zum Einsturz des Tragwerks?
- **Brandabschnittsbildung** welche das Ausbreiten von Feuer und Rauch über eine vorgegebene Zeitdauer verhindert.

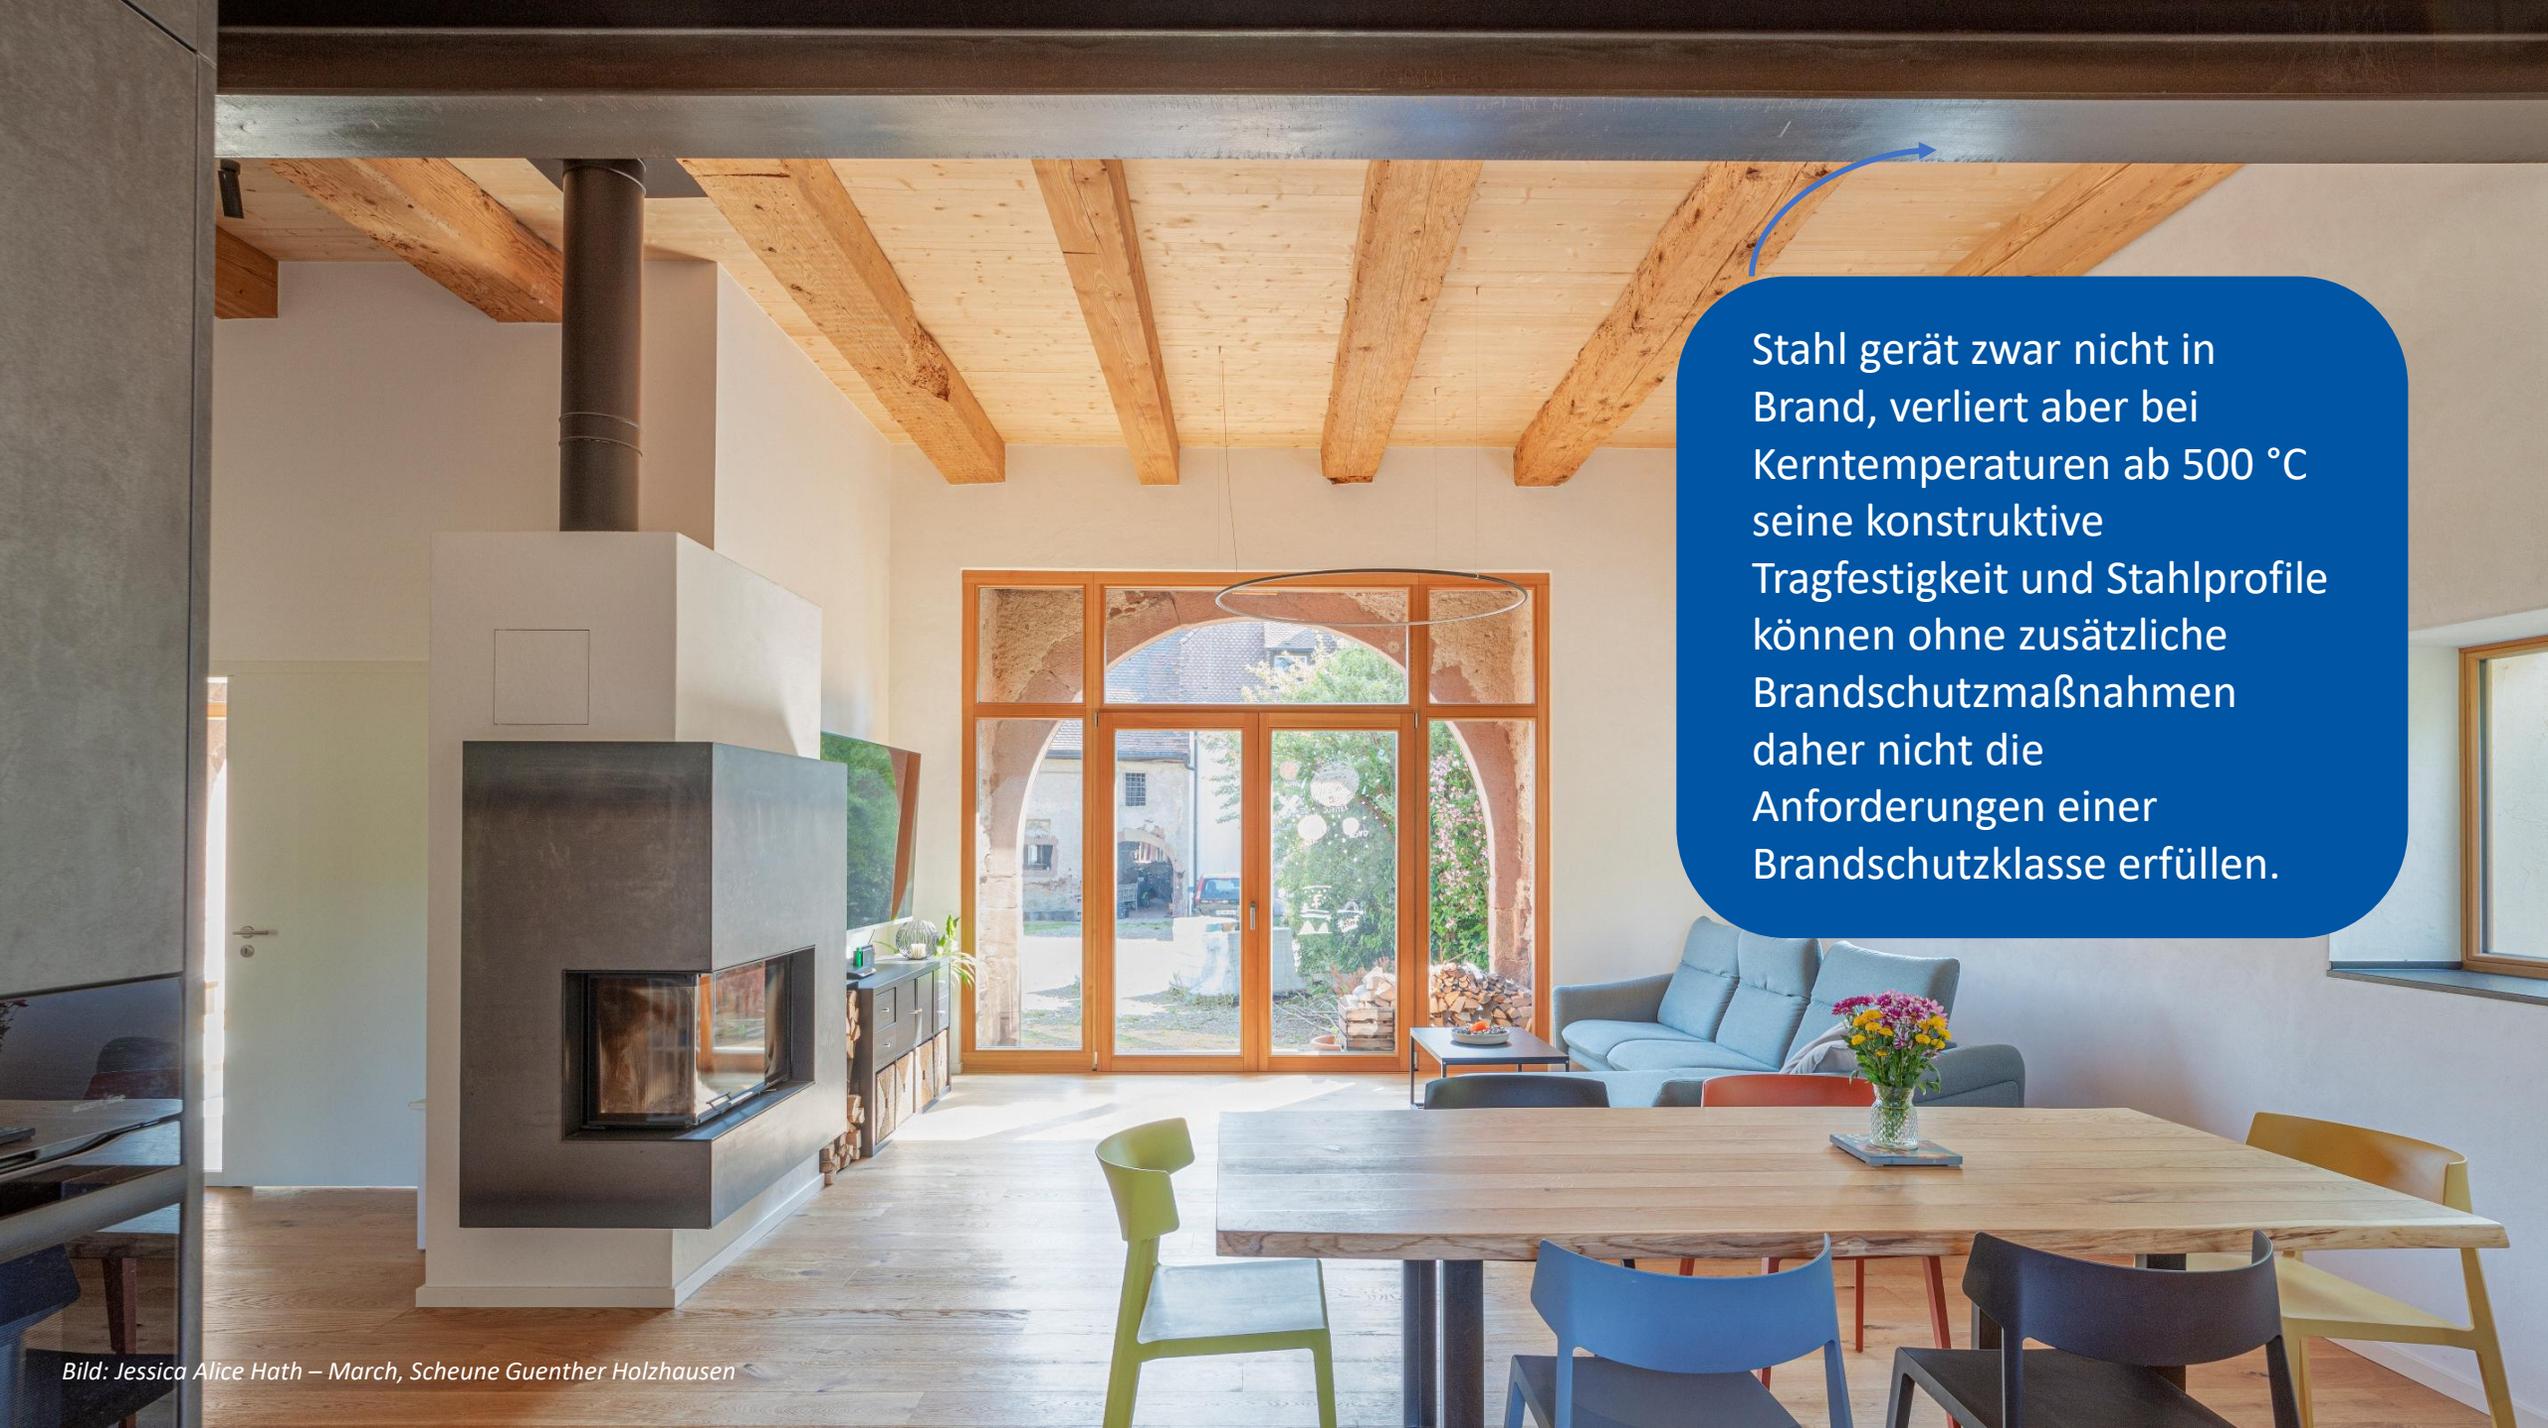
Stahl gerät zwar nicht in Brand, verliert aber bei Kerntemperaturen ab 500 °C seine konstruktive Tragfestigkeit und Stahlprofile können ohne zusätzliche Brandschutzmaßnahmen daher nicht die Anforderungen einer Brandschutzklasse erfüllen.

Baustoff Stahl im Denkmal:

- Oft tragende Bauteile oder Verbindungselemente.
- Schutzanstrich kritisch, wegen Veränderung der Oberfläche
- Verarbeitungsdetails und Legierungen geben hinweise auf Produktionsgeschichte und Eibauzeit.

Baustoff Stahl | Brandschutz:

- Nicht brennbar und daher brandschutztechnisch oft positiv bewertet
- Starke Verformung ab 200 Grad möglich
- Schutzanstrich kann Eigenschaft beim Brand verbessern (Dämmschicht)
- Brandlastarme oder Brandlastfreie Umgebung erforderlich

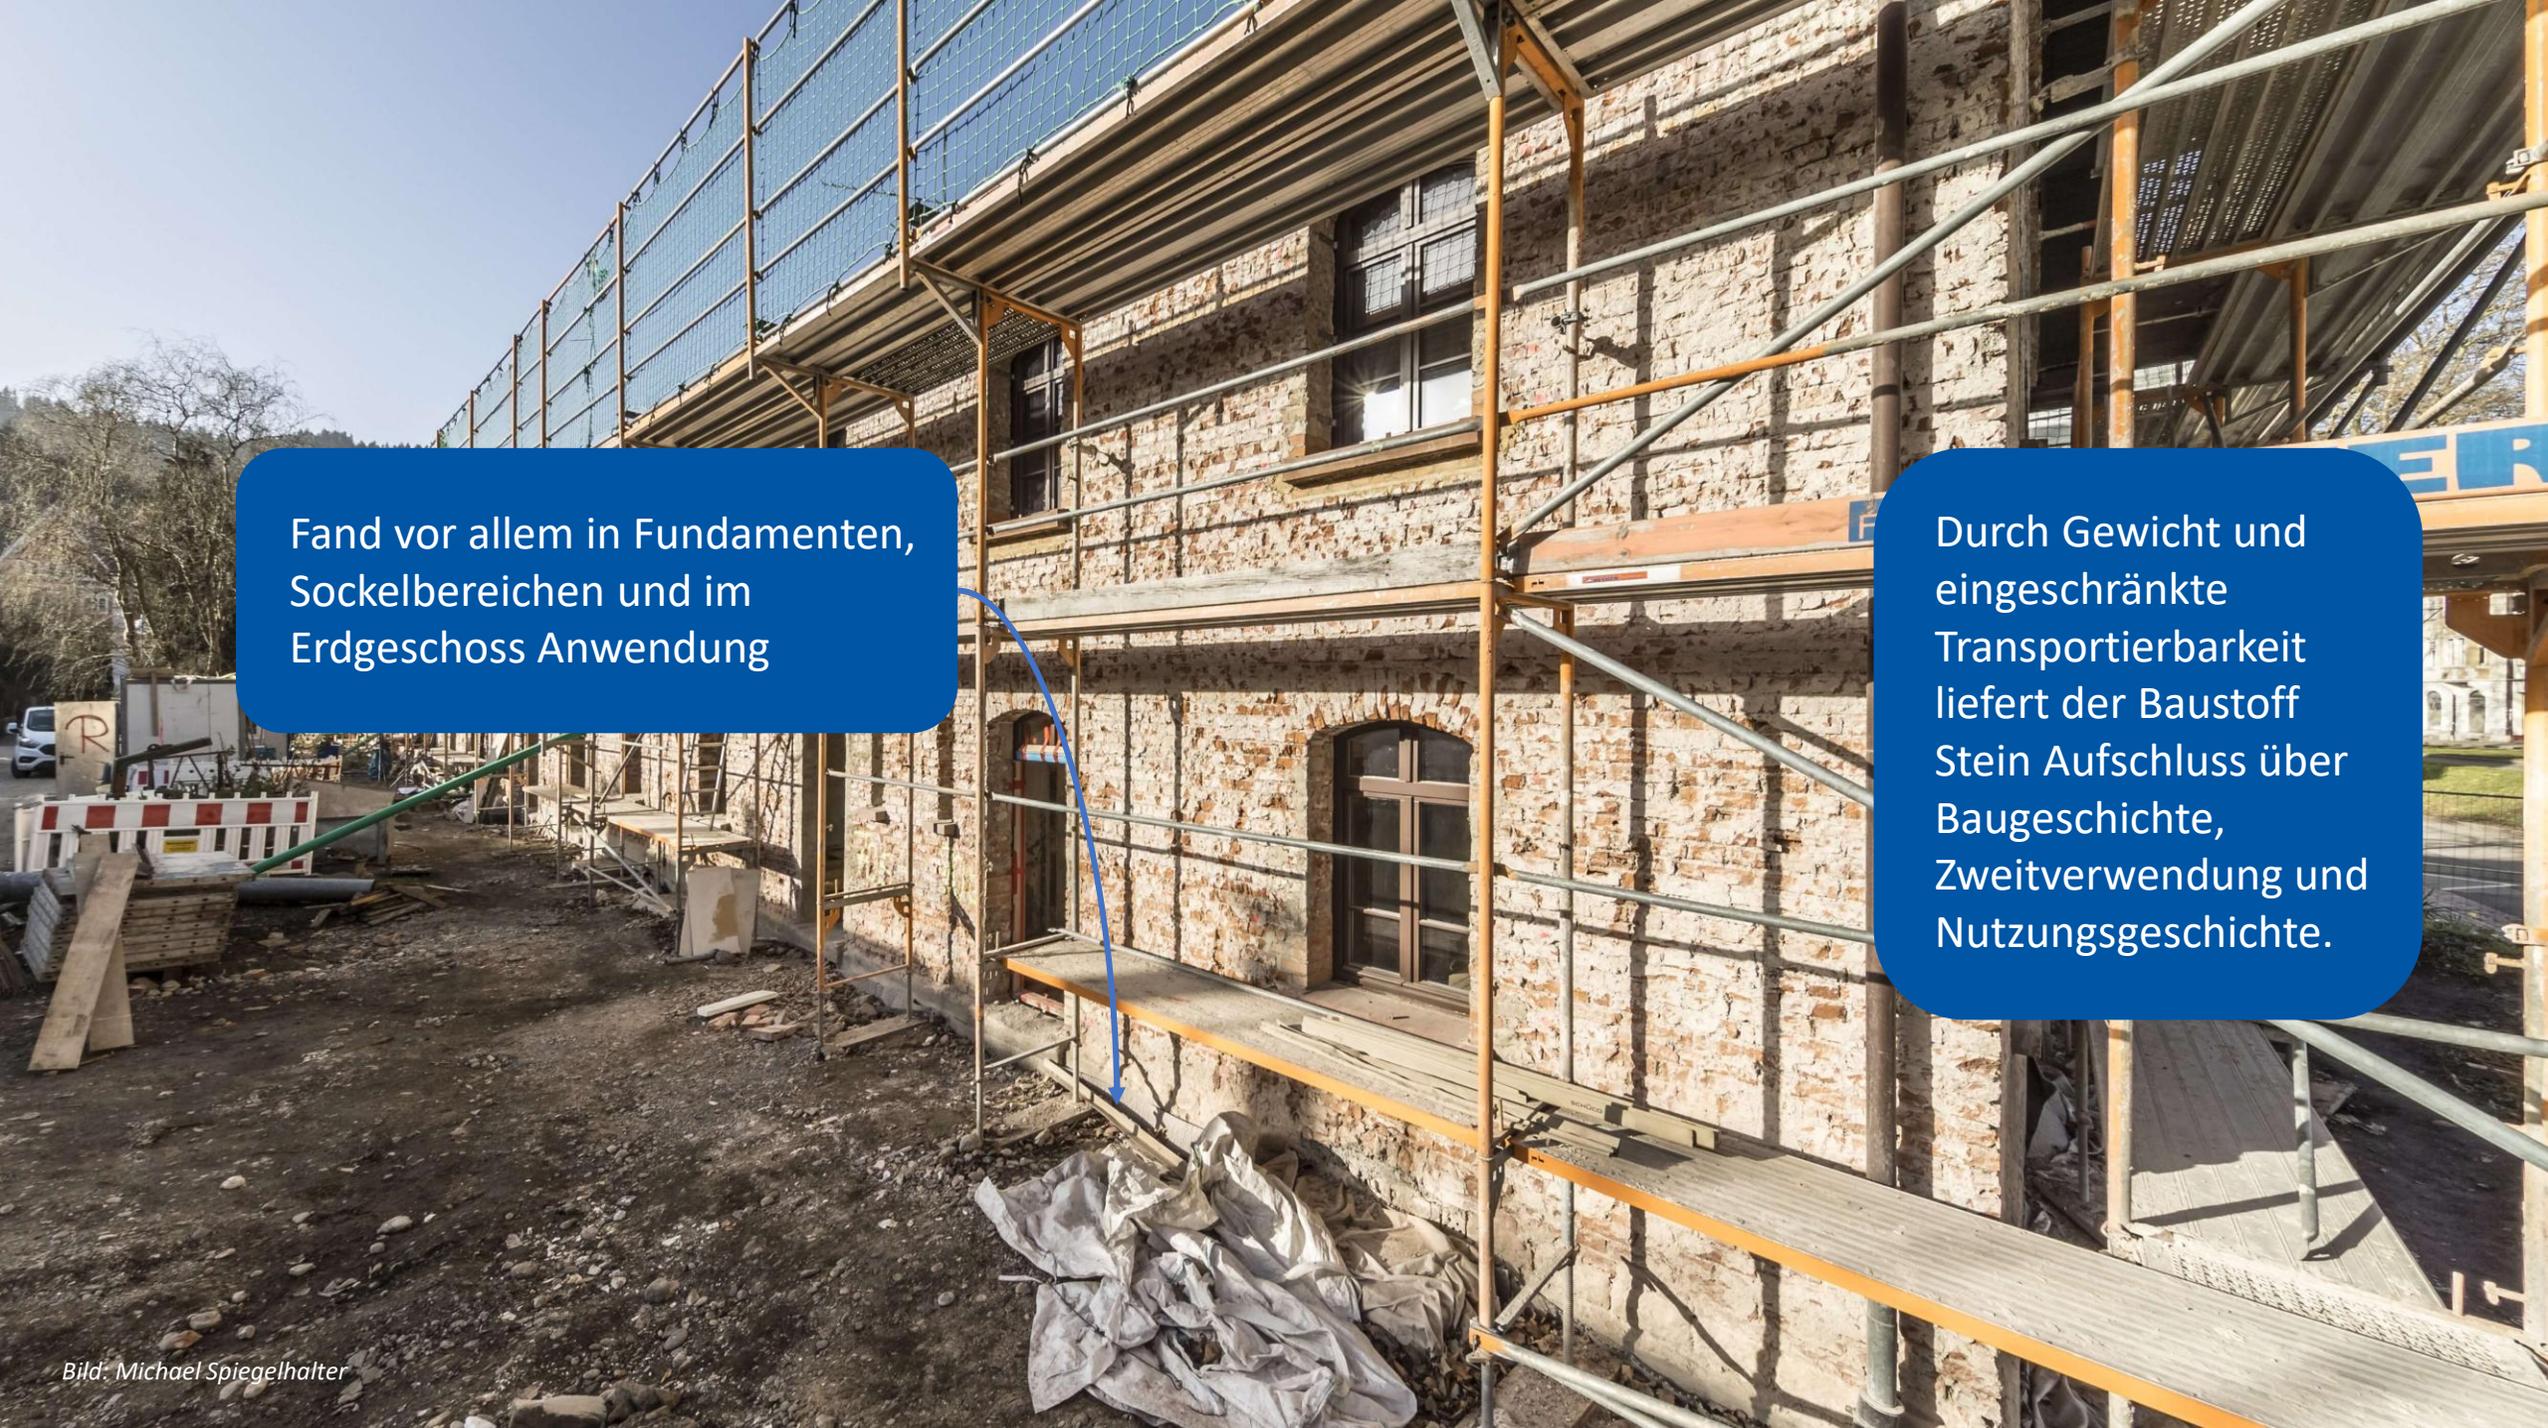
Baustoff Stein im Denkmal:

- Fand vor allem in Fundamenten, Sockelbereichen und im Erdgeschoss Anwendung.
- Durch Gewicht und eingeschränkte Transportierbarkeit liefert der Baustoff Stein Aufschluss über Baugeschichte, Zweitverwendung und Nutzungsgeschichte.

Baustoff Stein | Brandschutz:

- Mineralischer Baustoff und daher nicht brennbar
- Unterschiedliche Gesteinsarten – unterschiedliches Verhalten im Brandfall (z.B. Rissbildung)

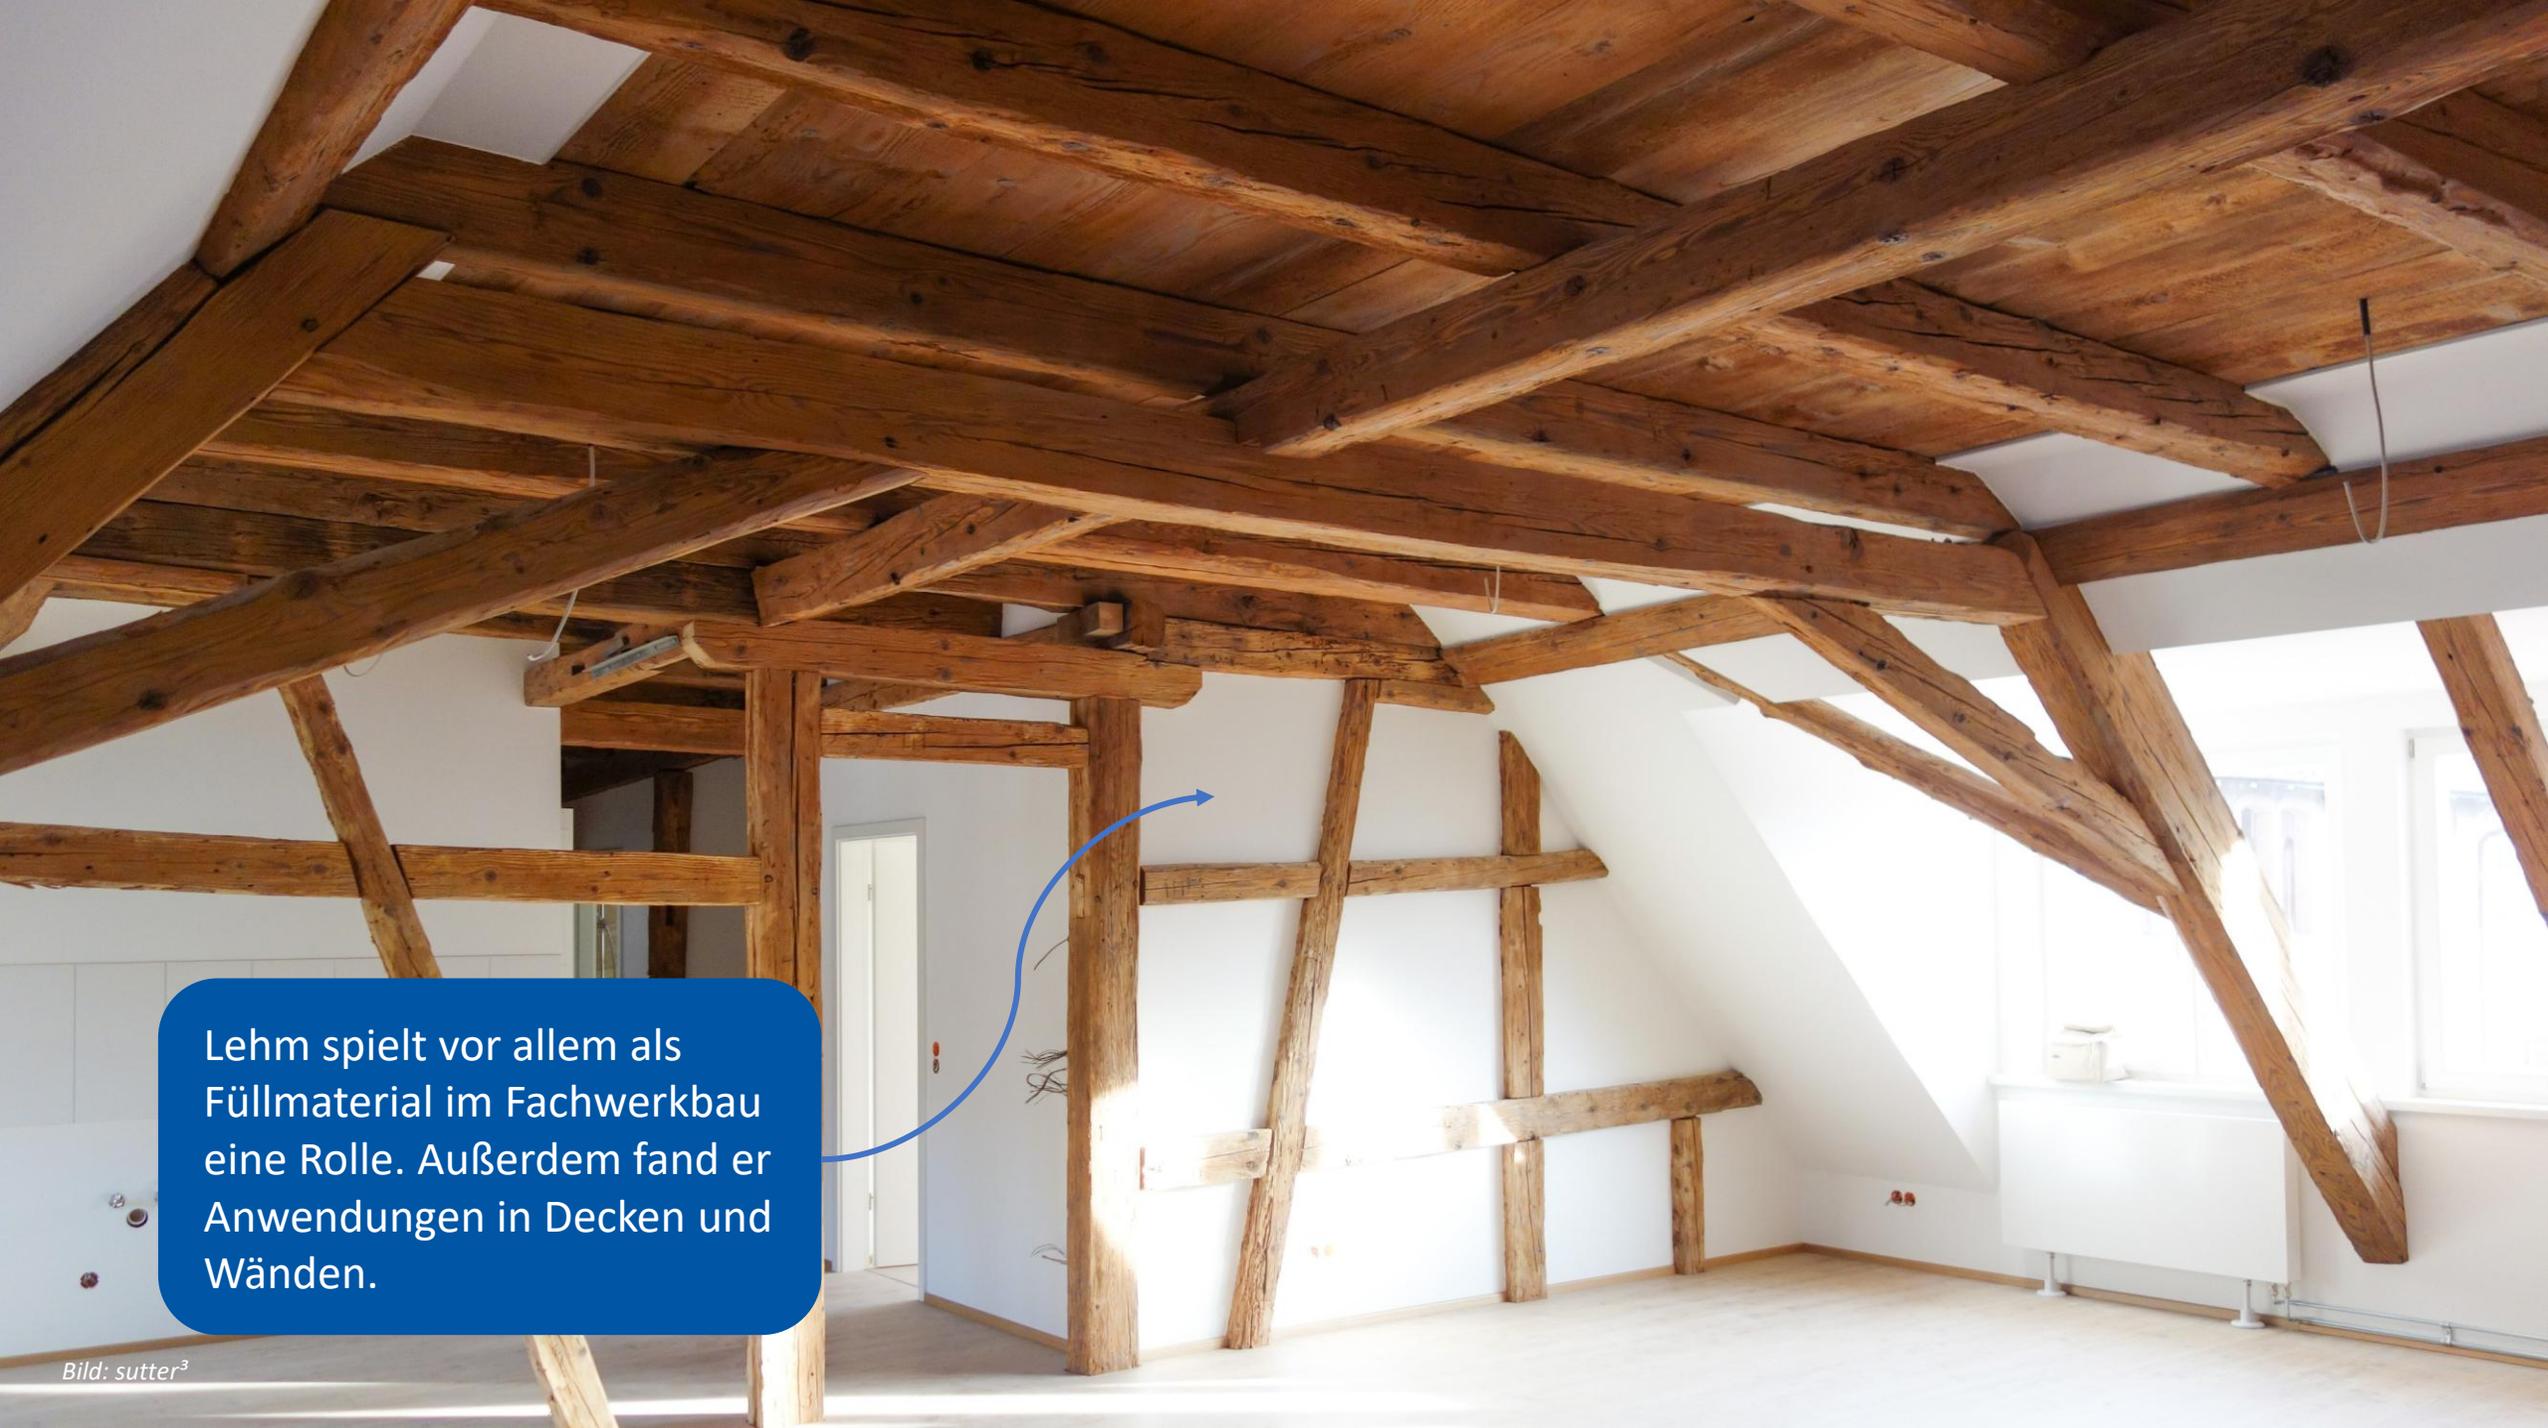
Lehm spielt vor allem als Füllmaterial im Fachwerkbau eine Rolle. Außerdem fand er Anwendungen in Decken und Wänden.

Baustoff Lehm im Denkmal:

- In der Denkmalpflege lassen die Zusammensetzung des Lehms, die verwendeten Zuschlagstoffe, die Bauarten und vor allem auch die Arten der Oberflächenbehandlung bis hin zu Farbfassungen Rückschlüsse auf Kultur- und Kunstgeschichte zu.

Baustoff Lehm | Brandschutz:

- Lehm ist nicht brennbar. Wurde aber oftmals mit brennbaren Zuschlagstoffen versehen (Stroh) oder auf brennbare Hölzer aufgebracht.
- Lehmputz kann Beitrag zum baulichen Brandschutz leisten

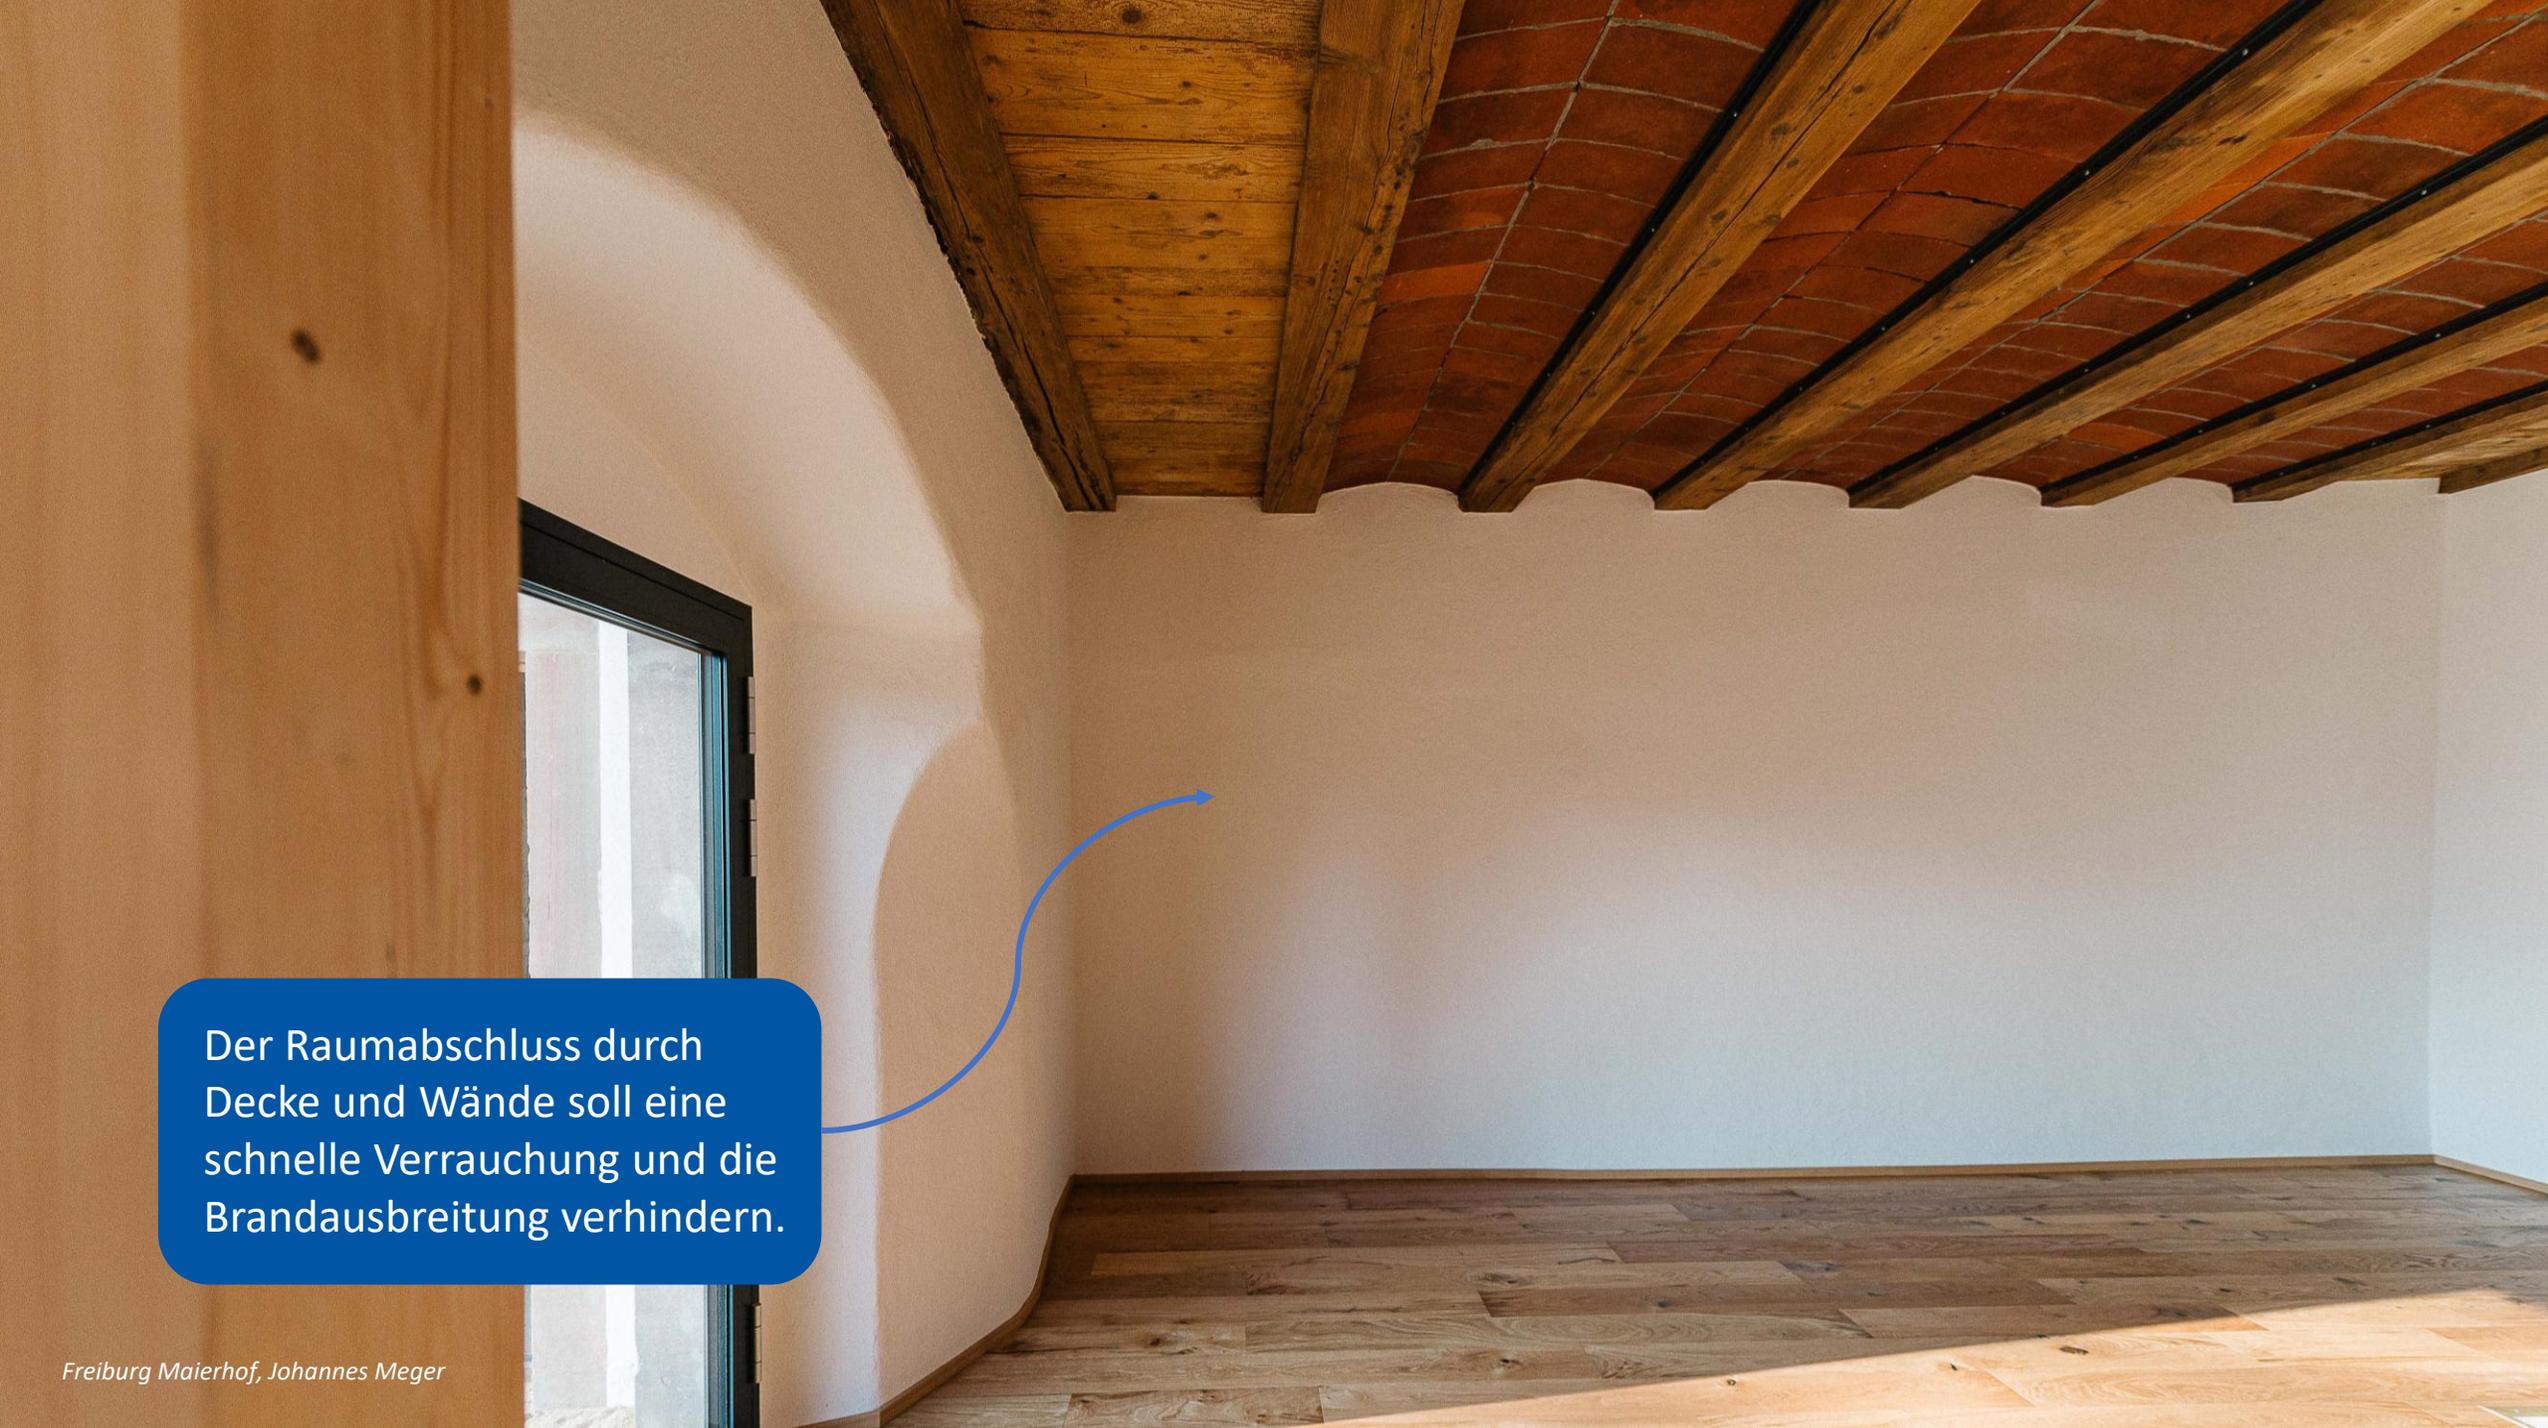
Der Raumabschluss durch Decke und Wände soll eine schnelle Verrauchung und die Brandausbreitung verhindern.

Raumabschluss im Denkmal:

- In Baudenkmalen sind häufig die Oberflächen denkmalrelevant (z.B. Stuck oder Farbfassungen)
- Ergänzungen oder Eingriffe nach brandschutztechn. Gesichtspunkten nur, wenn nachweislich keine alternativen Maßnahmen erfolgen kann und die notwendige Änderung nicht zu einer Beeinträchtigung oder Schädigung der Substanz führen.

Raumabschluss | Brandschutz:

- Dafür muss eine Decke in der Fläche, nicht nur Balken, feuerwiderstandsfähig ausgeführt sein.
- Verbund mit der Decke und mit anderen Wänden so hergestellt werden, dass er über einen entsprechenden Zeitraum nicht versagt.
