Brandschutz Contra Bestandserhalt Wie kriegen wir das Zusammen?

sutter³

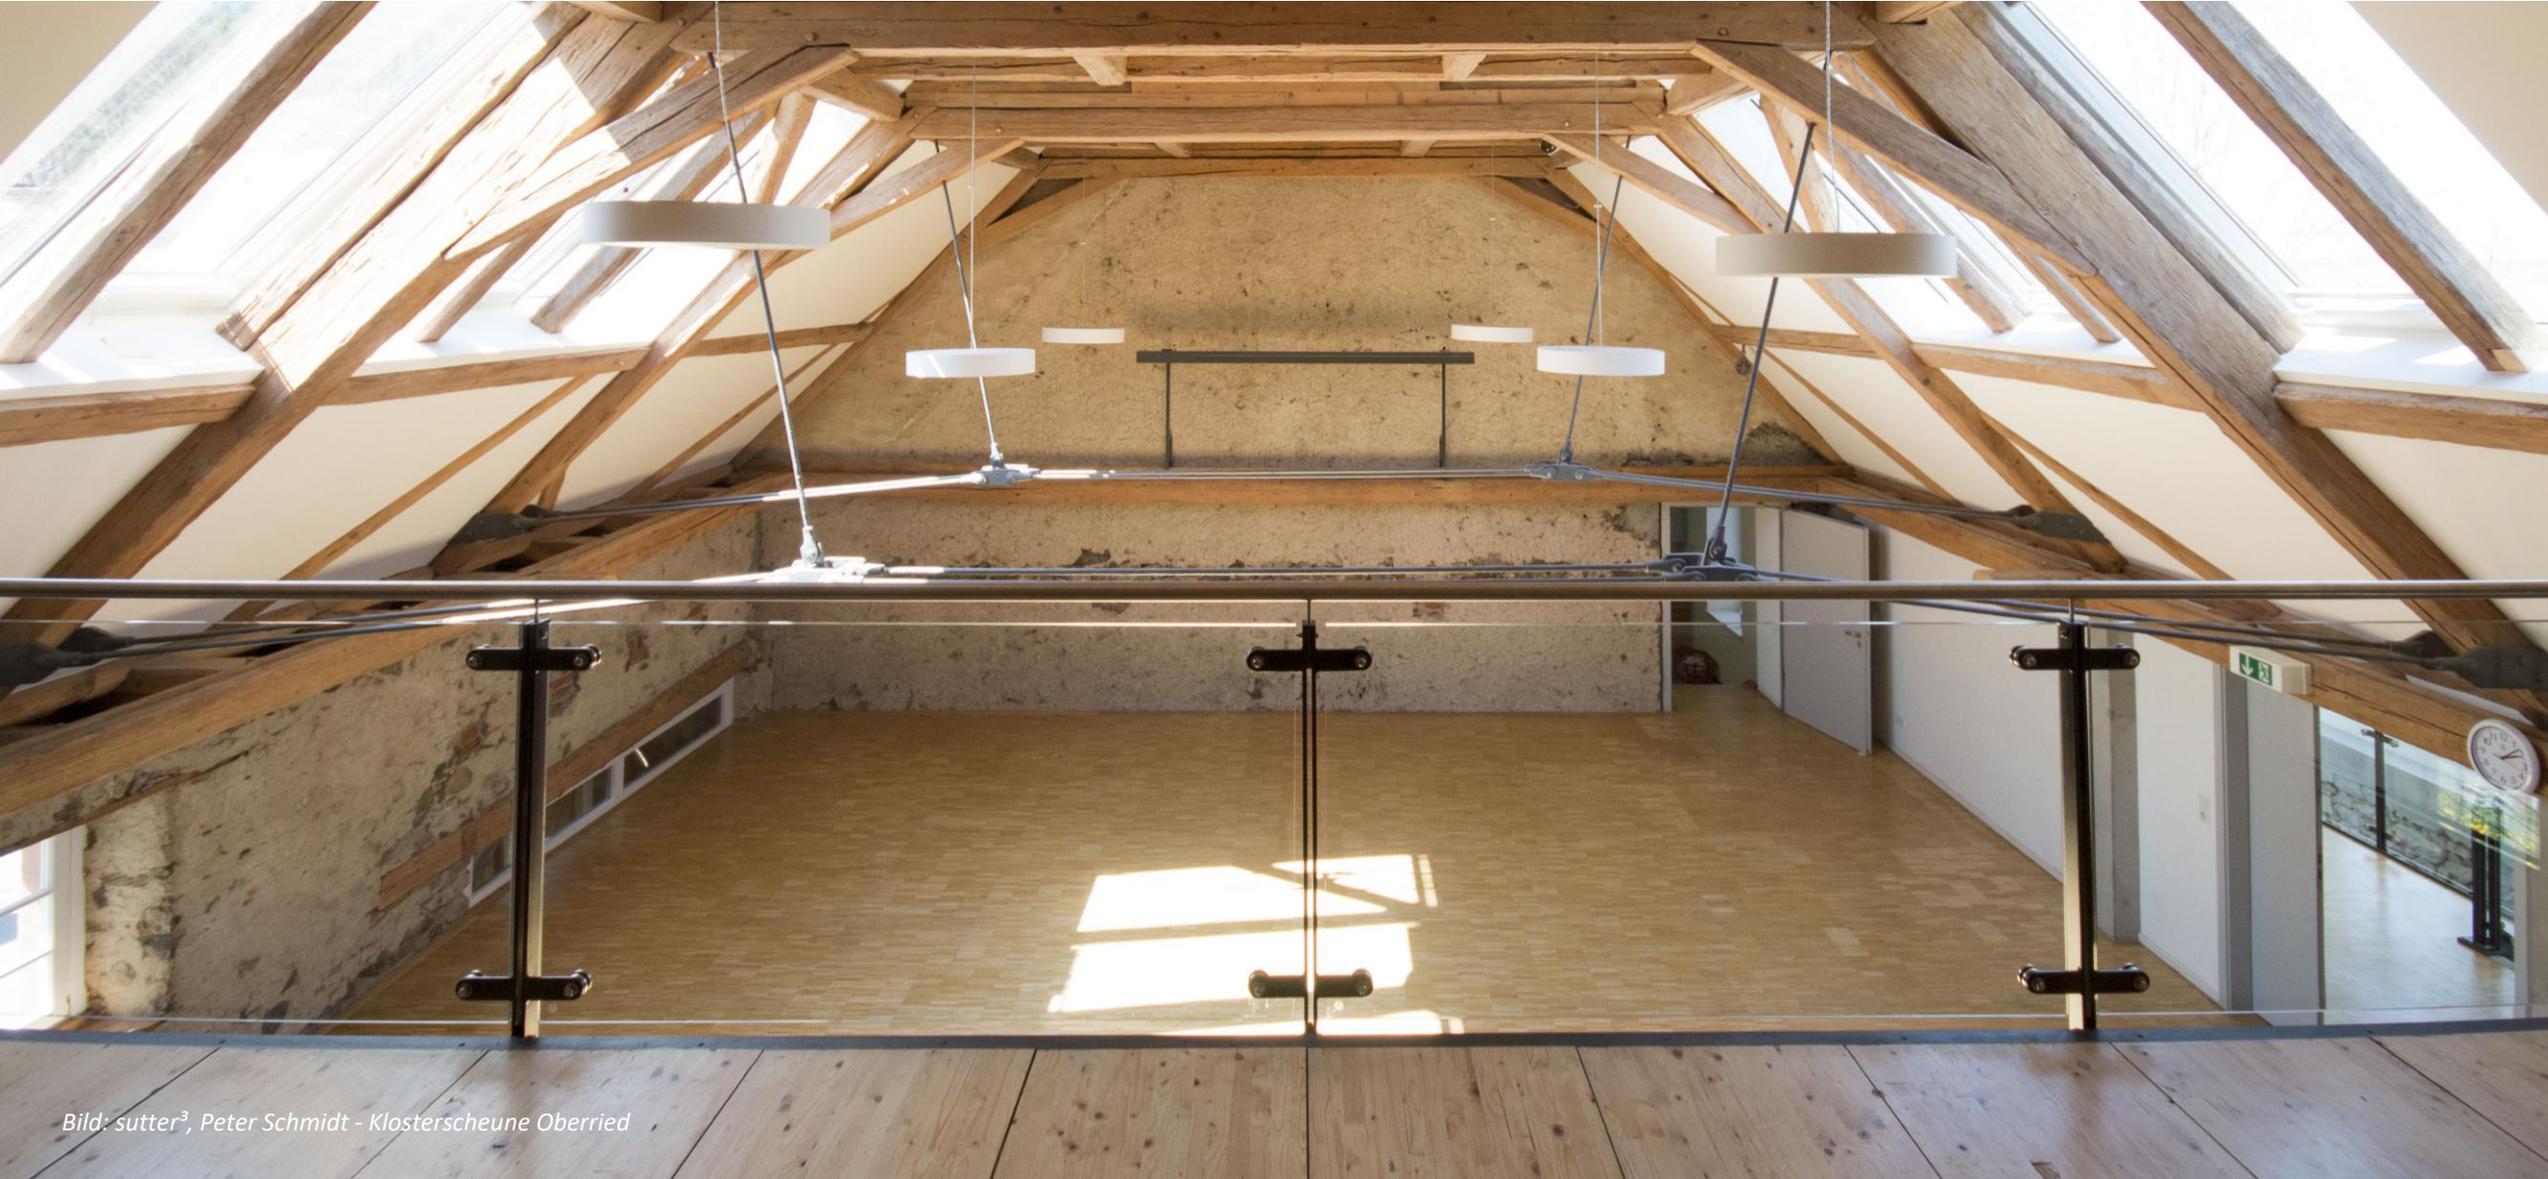
Gebäudeklasse im Denkmal:

- Historische Gebäude verfügen häufig über sehr hohe Dachkonstruktionen.
- Vor allem bei Umnutzungen oder Umbauten stellt sich die Frage nach dem Ausbau des Dachgeschosses und somit der Gebäudeklasse. Diese ist nach dem Volumen über der obersten Rohfußbodenebene, über der ein Aufenthaltsraum möglich ist, zu ermitteln

Gebäudeklasse | Brandschutz:

- Die lichte Höhe des Dachraumes ist dagegen brandschutztechnisch unproblematisch.
- Eine niedrigere Gebäudeklasse bedeutet geringere Anforderungen. Werden im Dachraum weitere begehbare Ebenen über den Balken eingezogen, so könnte sich dadurch ggf. eine höhere Gebäudeklasse ergeben.

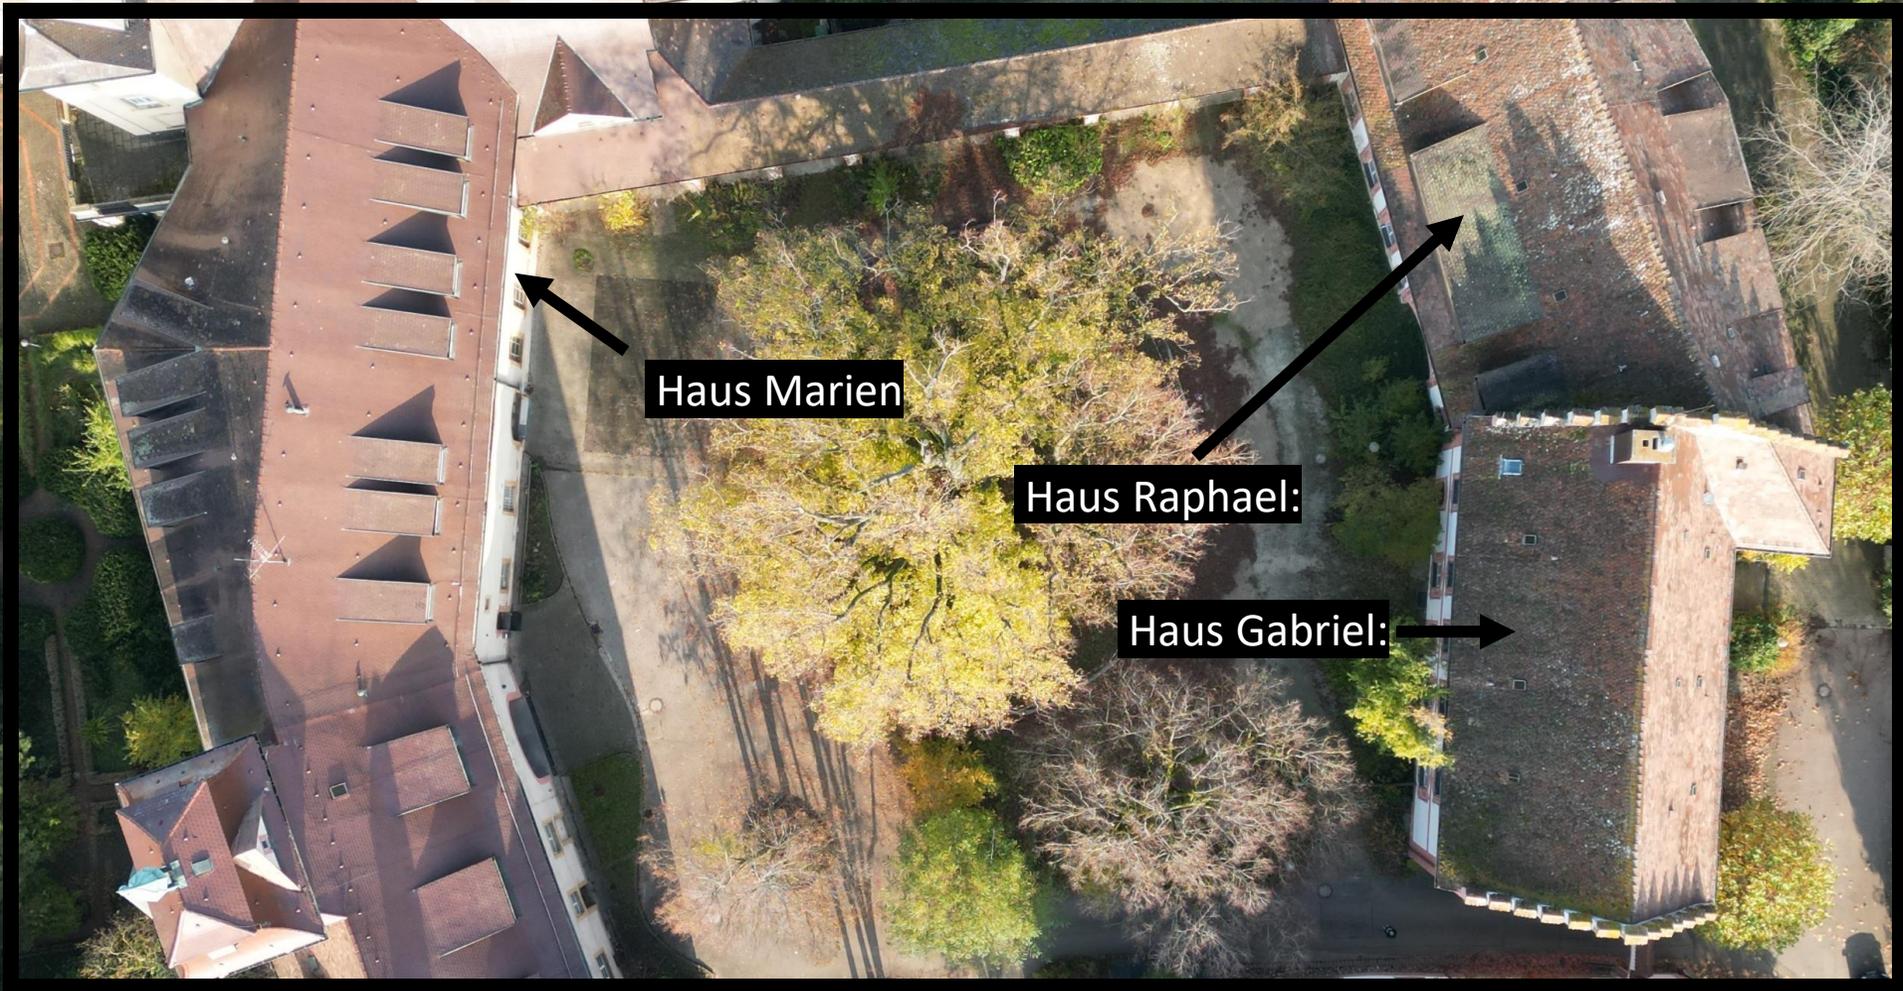
Brandschutzplan – Nutzungsänderung in eine Kita und Wohnen

Haus Marien

Haus Raphael:

Haus Gabriel:

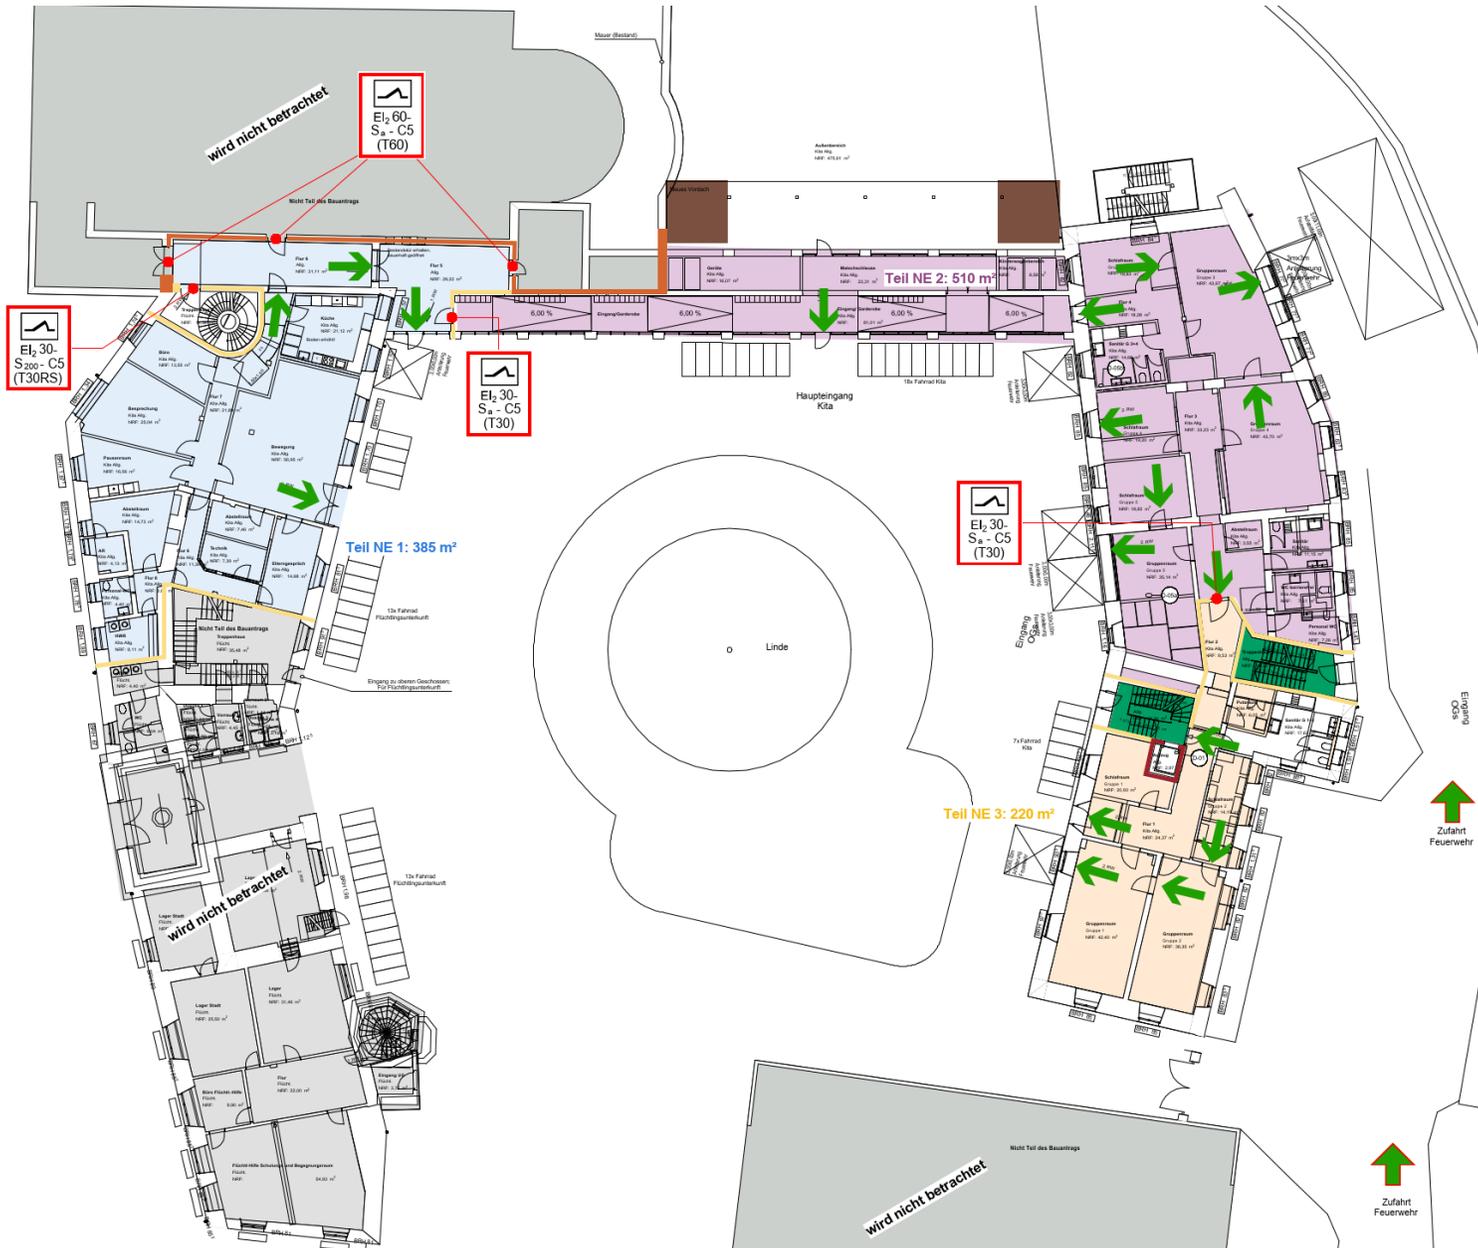
Brandschutz:

- Bisher: Gebäudeklasse 4: Aufgrund der Größe der Nutzungseinheiten über 400m² wird das Gebäude künftig in die **GK 5** eingeordnet
- Zwei unabhängige bauliche Rettungswege nach §15 LBO mit Ausgang ins Freie.
- Feuerhemmende Trennwände der einzelnen Nutzungseinheiten
- Historische Türen werden erhalten und durch einseitige Vorsatzschale zur Brandwand ausgebildet

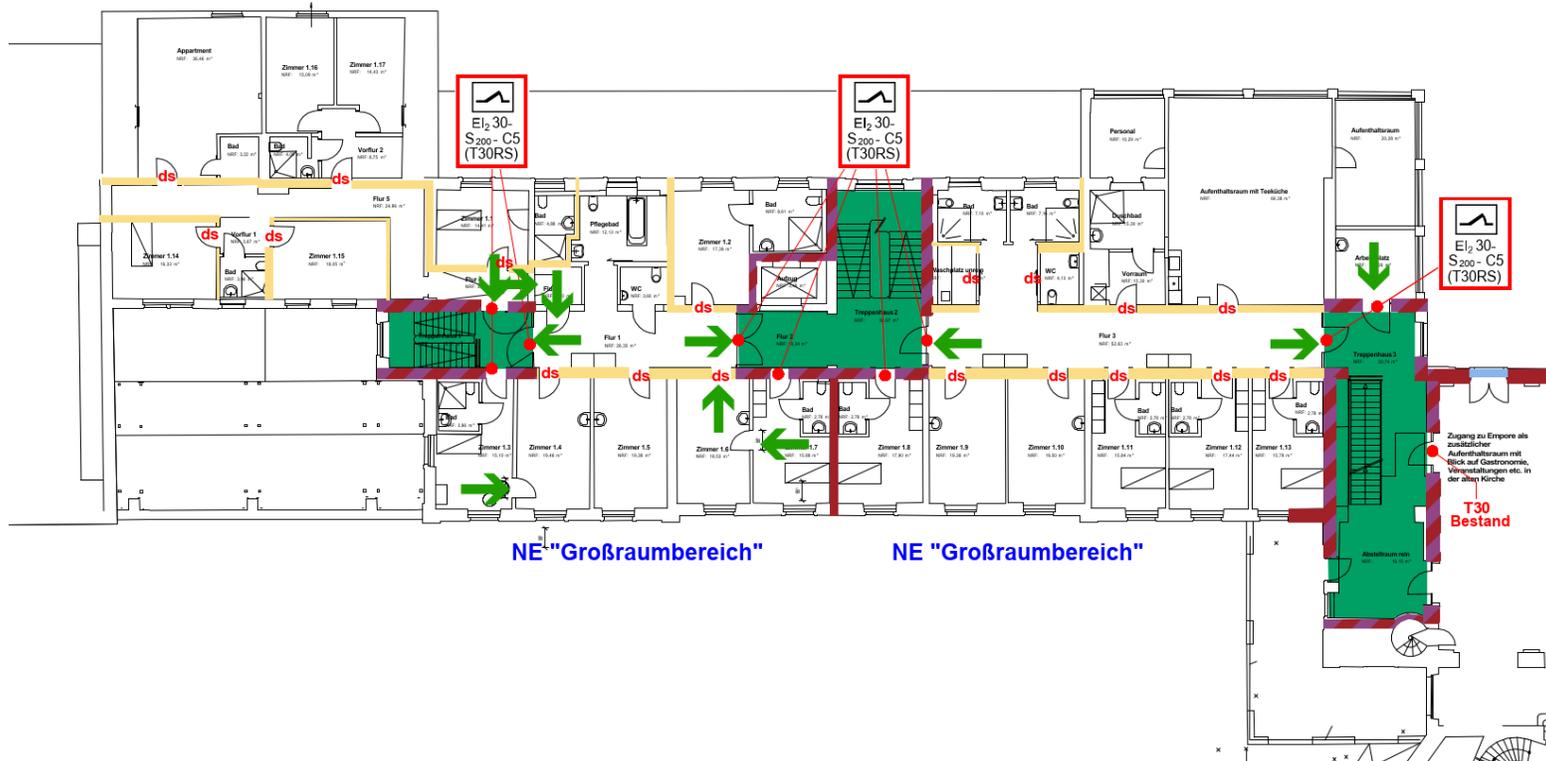
Brandschutzplan – Nutzungsänderung zu Gewerbe und Wohnen – St. Ludwig

Brandschutz:

- **Gebäudeklasse 5 – Ungeregelter Sonderbau aufgrund der Nutzung**
- **Drei unabhängige bauliche Rettungswege nach §15 LBO – sodass jede Nutzungseinheit zwei bauliche Rettungswege erreichen kann.**

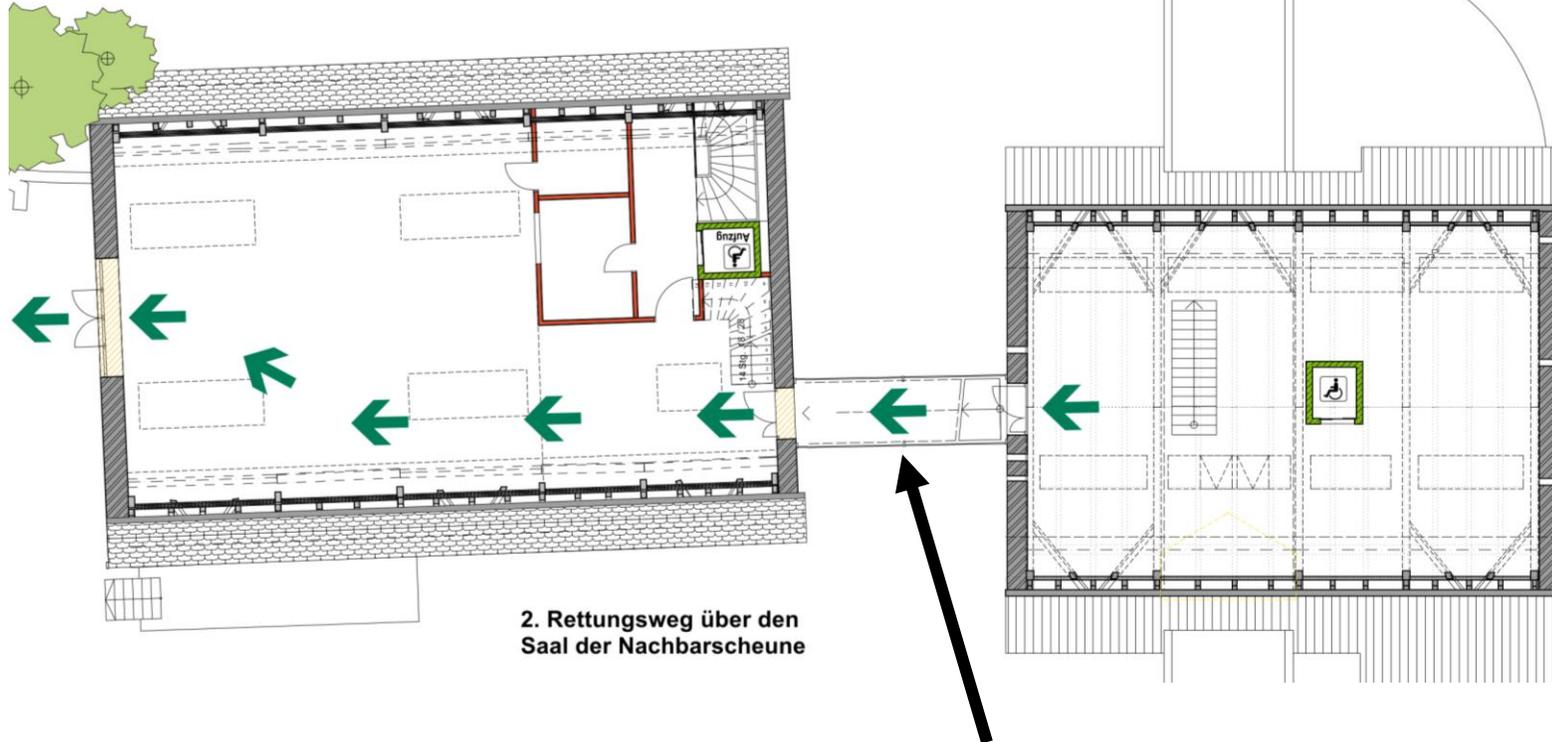
2. Rettungsweg über den Saal der Nachbarscheune

Verbindungsgang
= Zweiter baulicher
Rettungsweg aus dem
Dachgeschoss der
Mediathek.

Brandschutz:

- Verbindungsgang im Dachgeschoss zwischen den Gebäuden als zweiter baulicher Rettungsweg ermöglicht ein offenes Raumkonzept.
- Fluchtweg über den Saal der Nachbarscheune ins freie

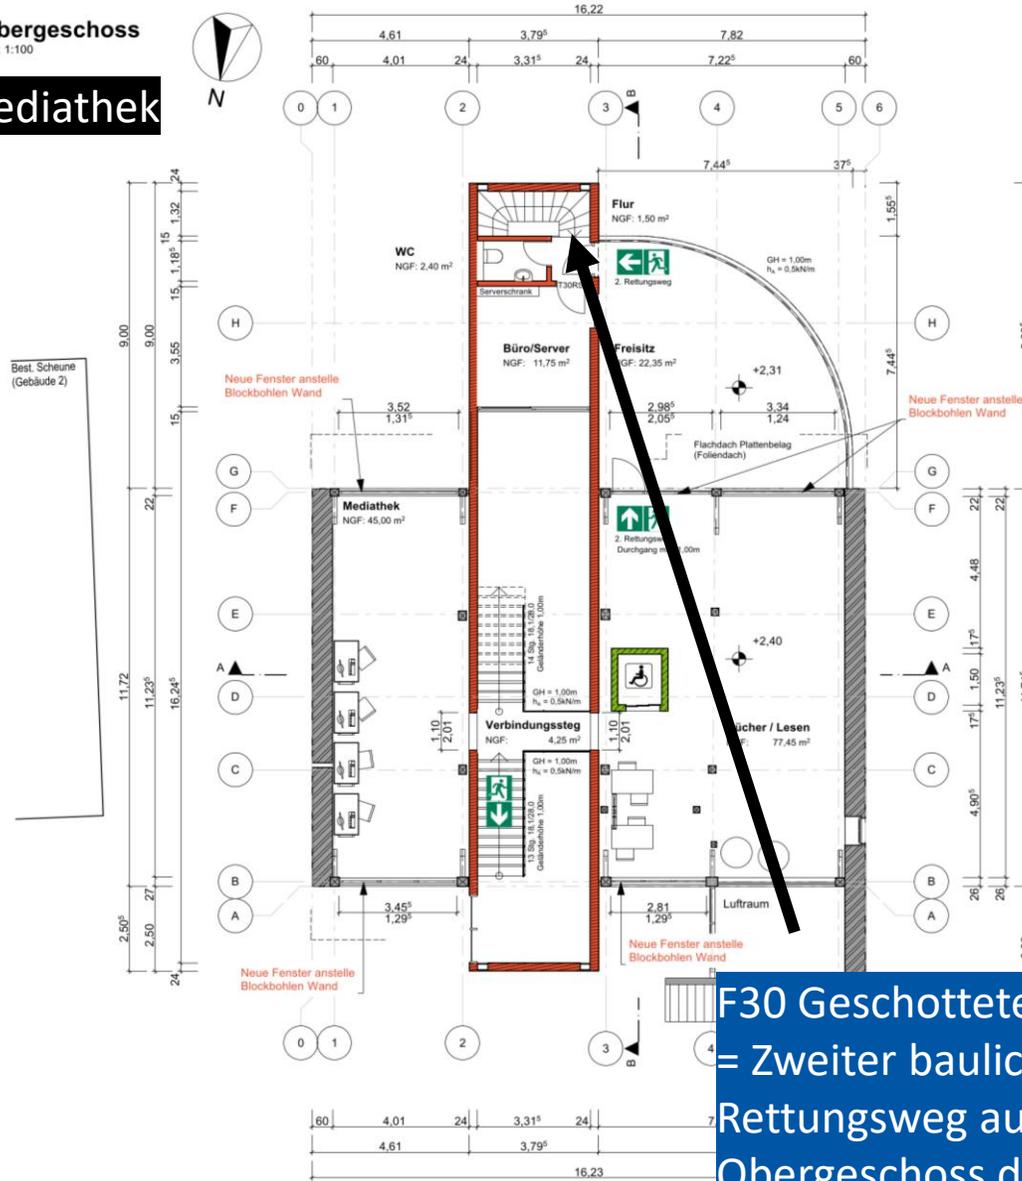
F30 Geschottetes Treppenhaus
= Zweiter baulicher
Rettungsweg aus dem
Obergeschoss der Mediathek

Brandschutz:

- Zweites F30 geschottetes Treppenhaus ermöglicht einen zweiten baulichen Rettungsweg aus dem Obergeschoss, sodass auch hier ein offenes Raumkonzept möglich bleibt.

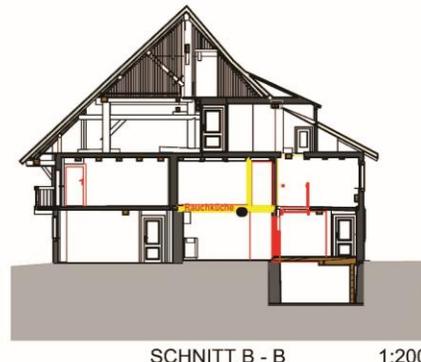
SCHNITT B - B 1:200

Brandschutz:

Gebäudeklasse 3

- 340m² Grundfläche
- OK Fußboden ca.7m
- Kein Aufenthalt im Dachspitz
- Zwei unabhängige bauliche Rettungswege nach §15 LBO mit Ausgang ins Freie.
- Feuerhemmende Trennwände der einzelnen Nutzungseinheiten
- Bestandstreppe aus Holz als Abweichung genehmigt

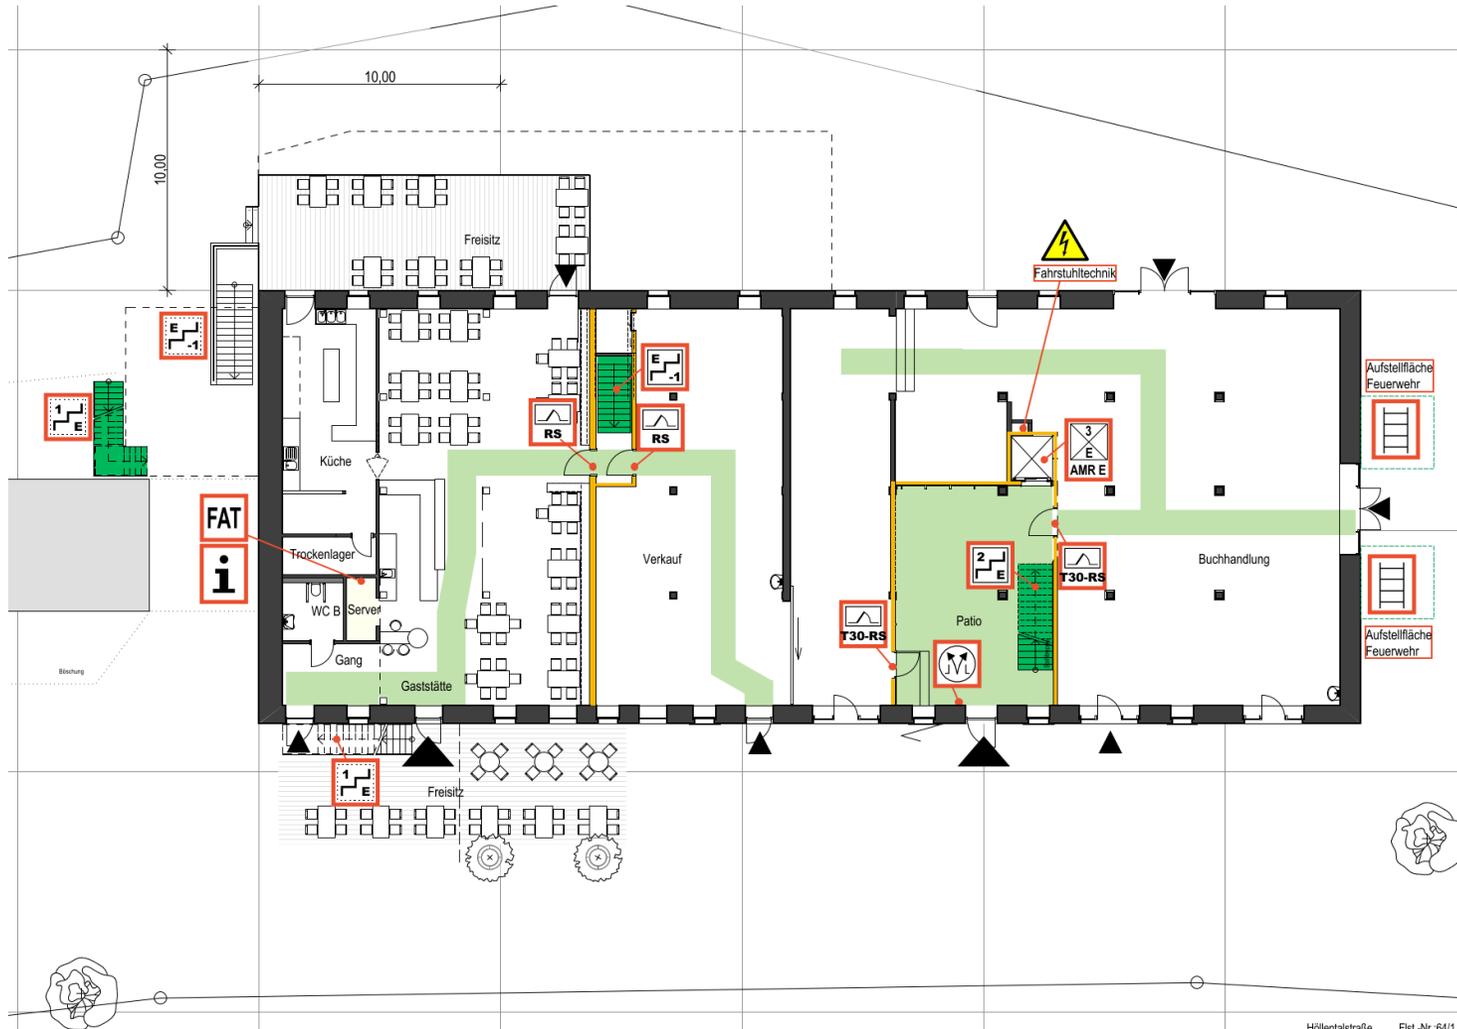
Brandschutz:

- Personal: 5
- Hotelbetten: 32
- Sitzplätze Gaststätte 65
- Verkaufsbereiche im EG
- Nutzung des Saals mit max. 300 Personen

- Keine Brandmeldeanlage – Rauchwarnmelder (Hausalarm)

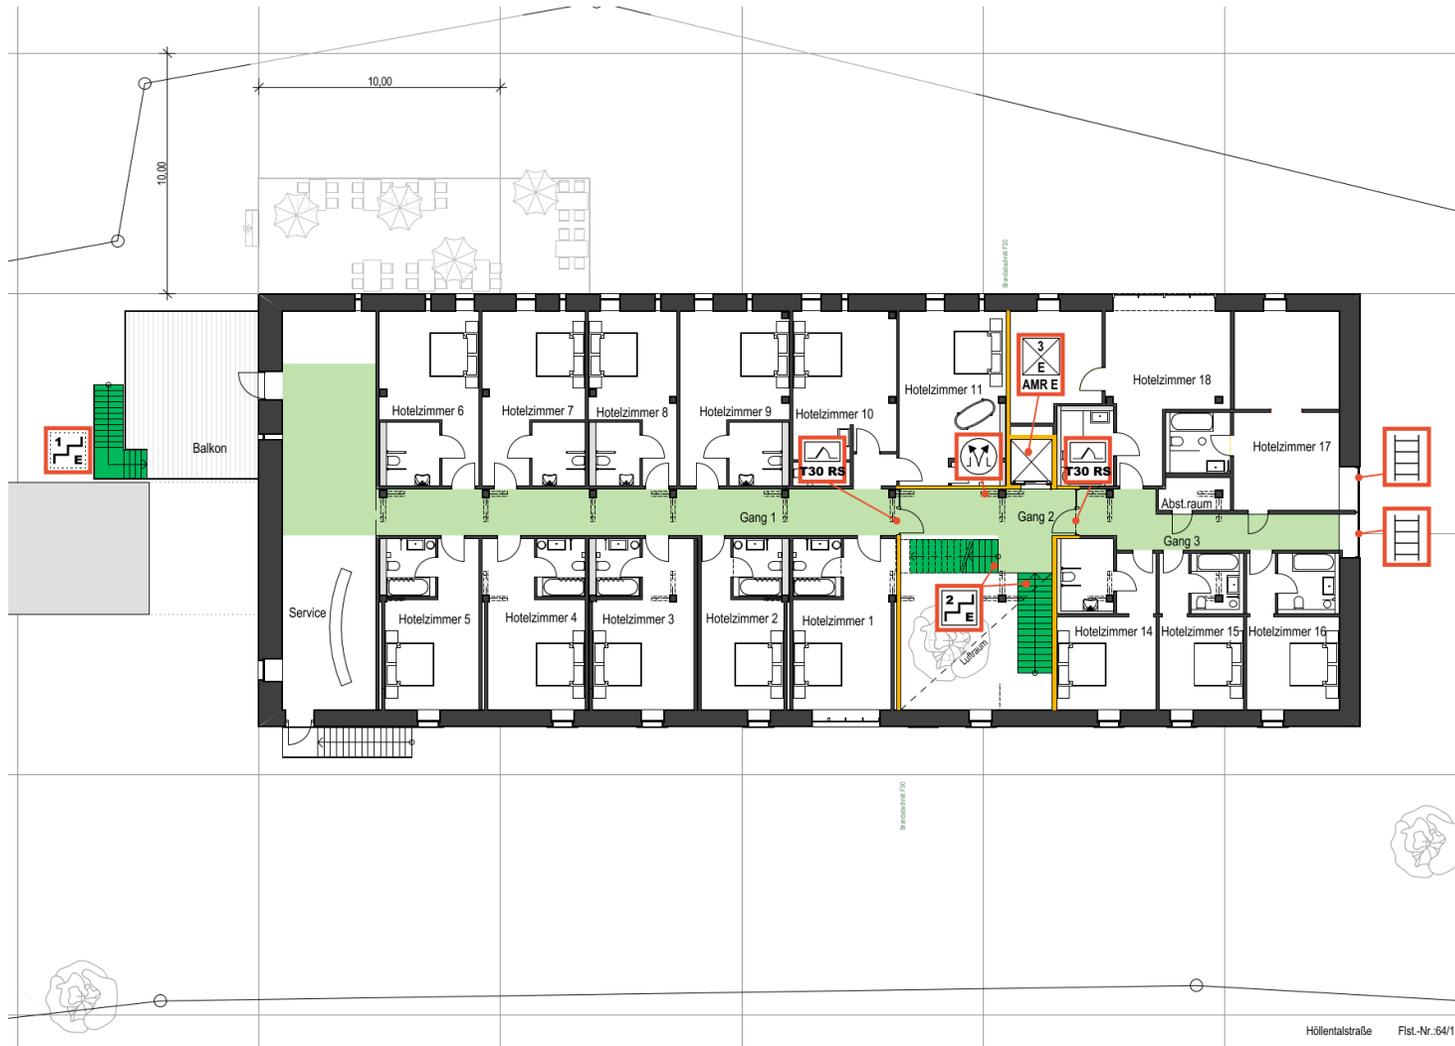
Brandschutz:

- 2 bauliche Rettungswege
- Rettungsfenster/
Anleiterbarkeit

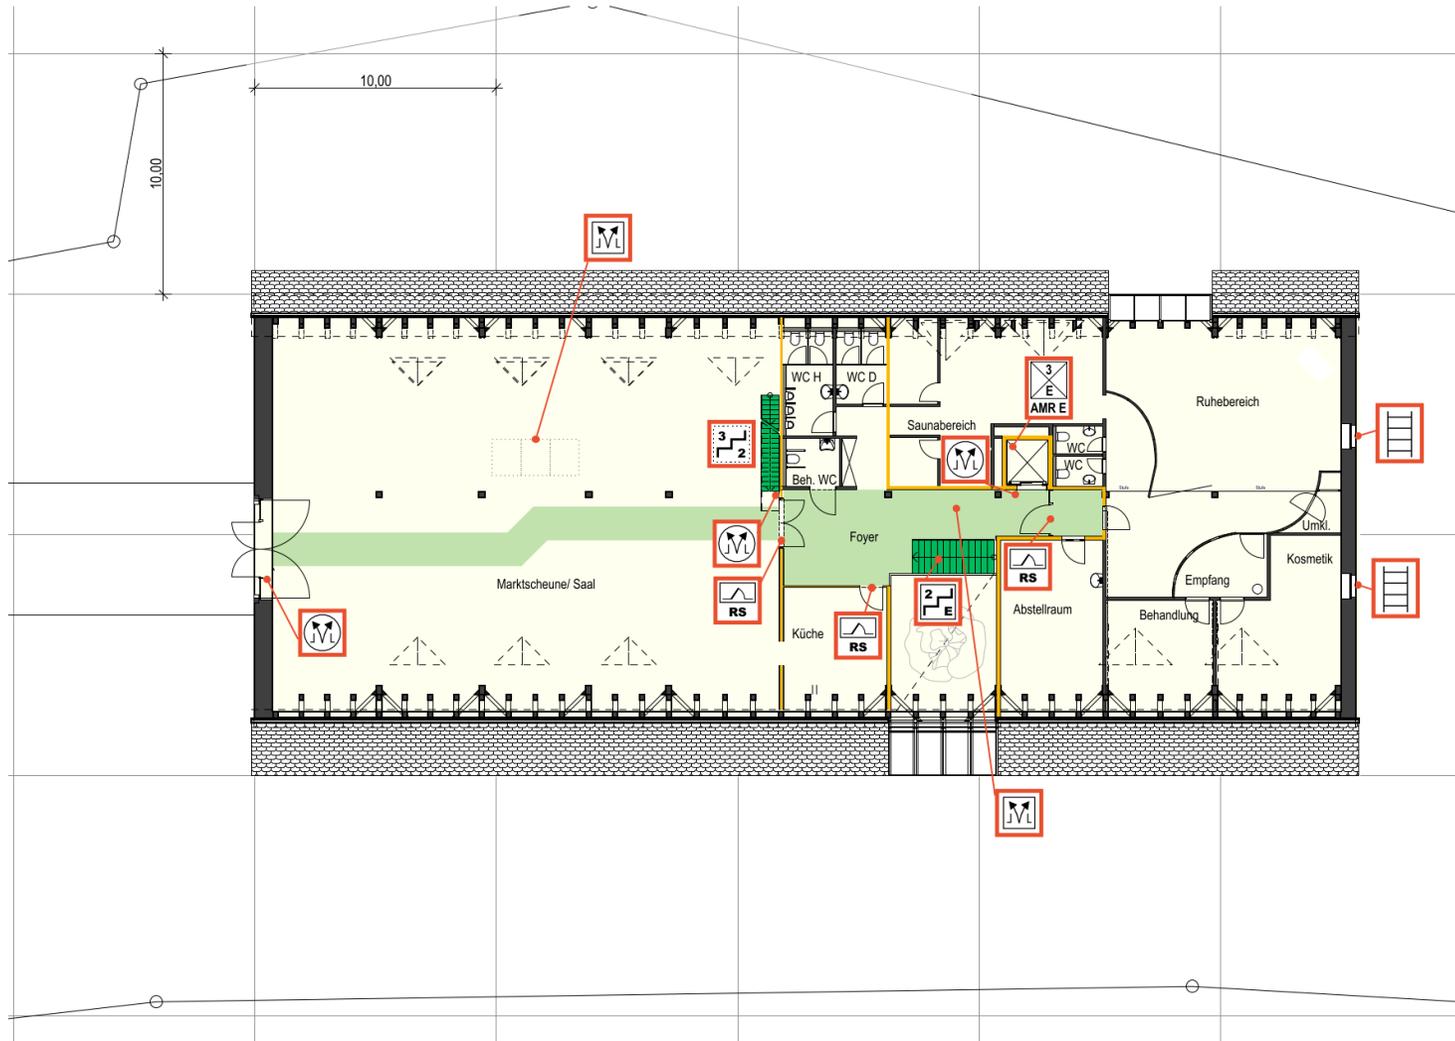
Brandschutz:

- 2 bauliche Rettungswege
- Rettungsfenster/
Anleiterbarkeit

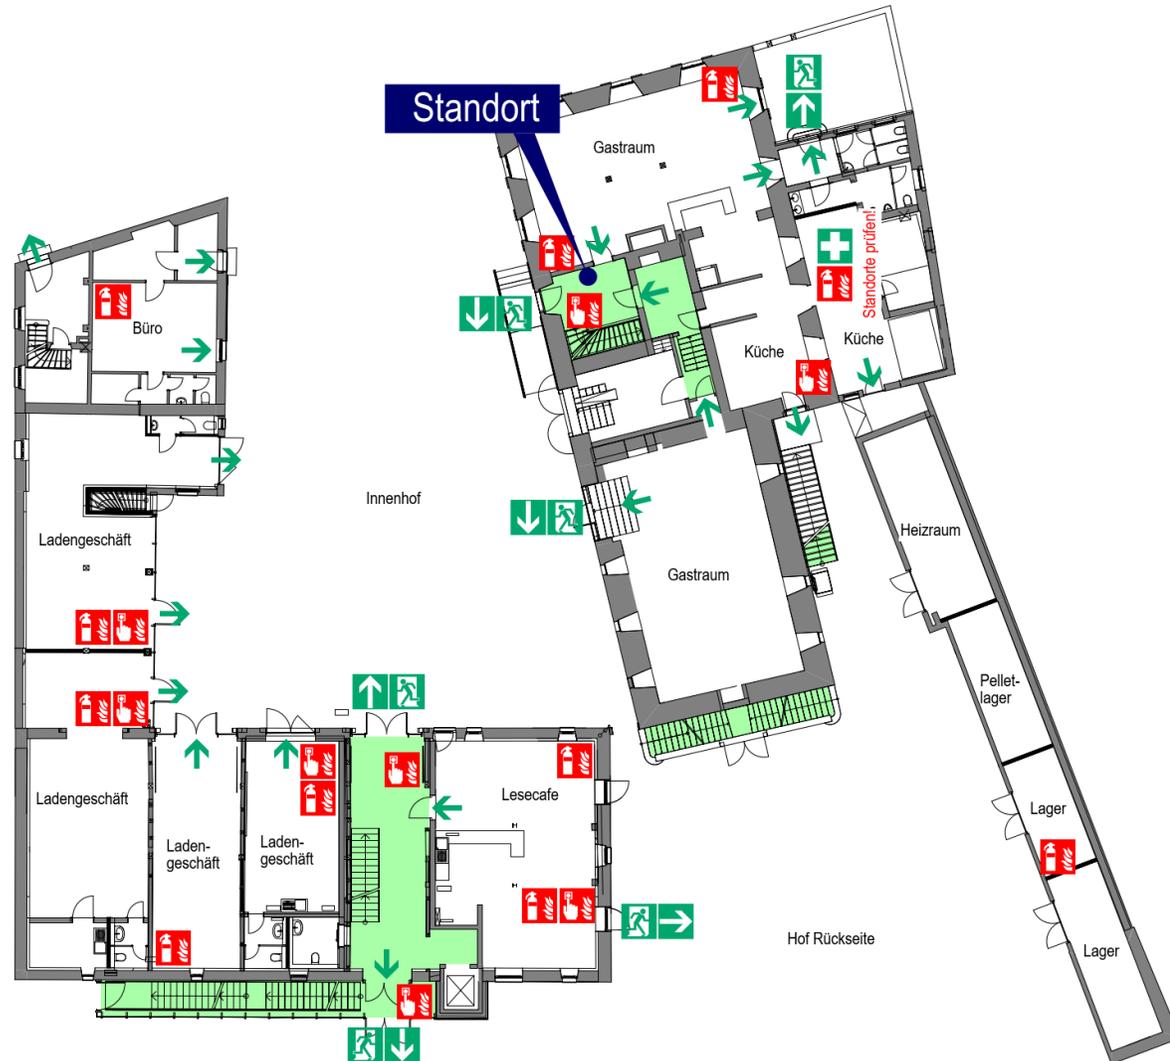
Brandschutz:

Gebäudekategorie 3:

- Fußboden OK: 6,36m
- Keine Aufenthaltsräume im Dachspeicher
- Brandabschnitte durch Brandwände

Nutzung:

- Gebäude A: Gaststätte mit Wohnung und Vereinsräumen
- Gebäude B1: Veranstaltungssaal im OG
- Gebäude B2 und C: Ladengeschäfte und Büroräume

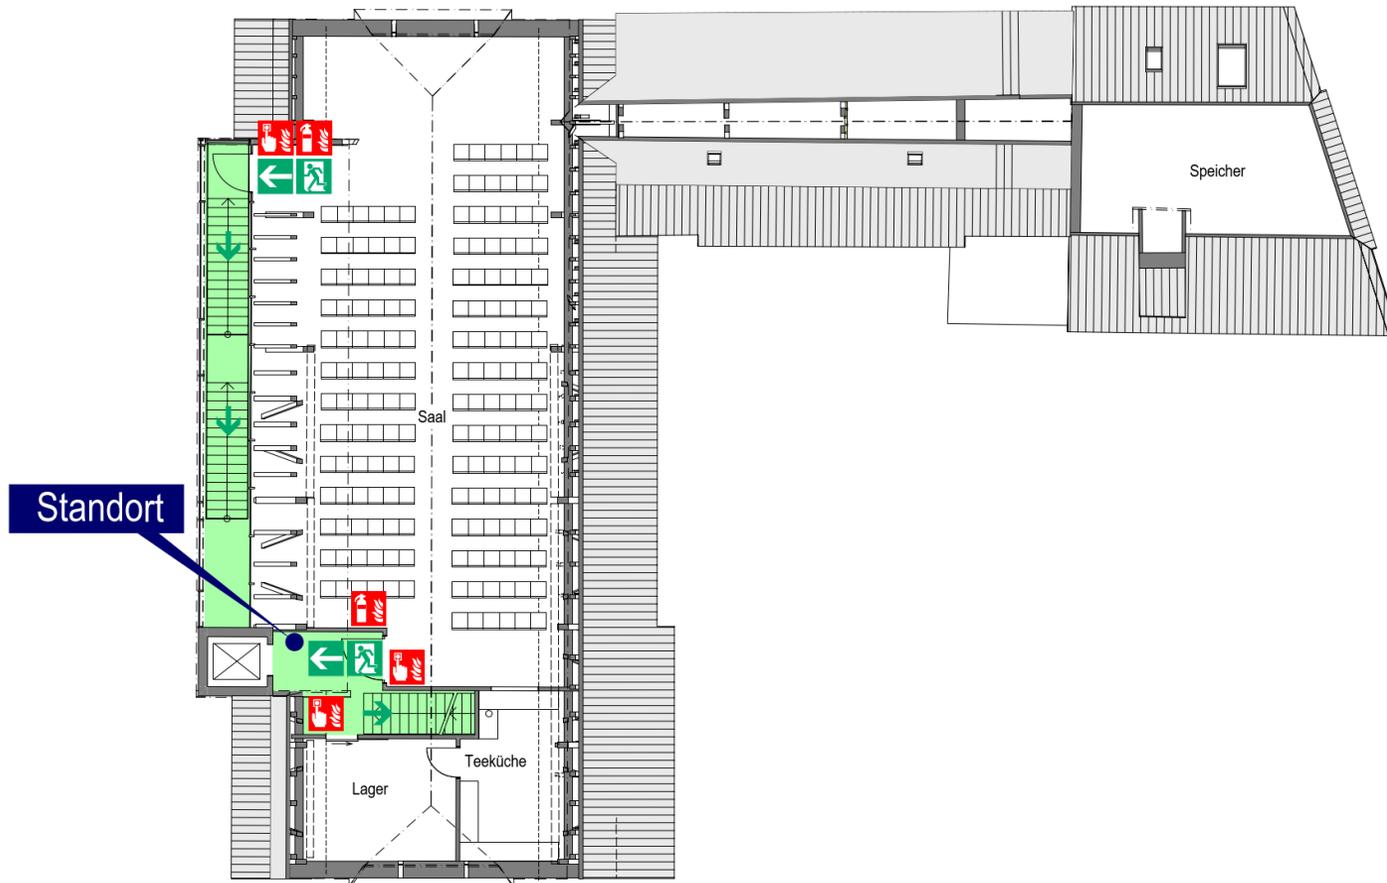
Bürger und Vereinszentrum im Denkmal – Dachgeschoss I

Abweichung:

Keine Ertüchtigung der tragenden und aussteifenden Bauteile im Bestand auf die heutige, baurechtlich geforderte feuerhemmende (F30) Bauweise.

Bestandsschutz der Bauteile > Kompensationsmaßnahmen:

- Zwei bauliche Rettungswege
- Einbau einer flächendeckenden Brandmeldeanlage mit automatischen Rauchmeldern und direkter Aufschaltung auf die Feuerwehr

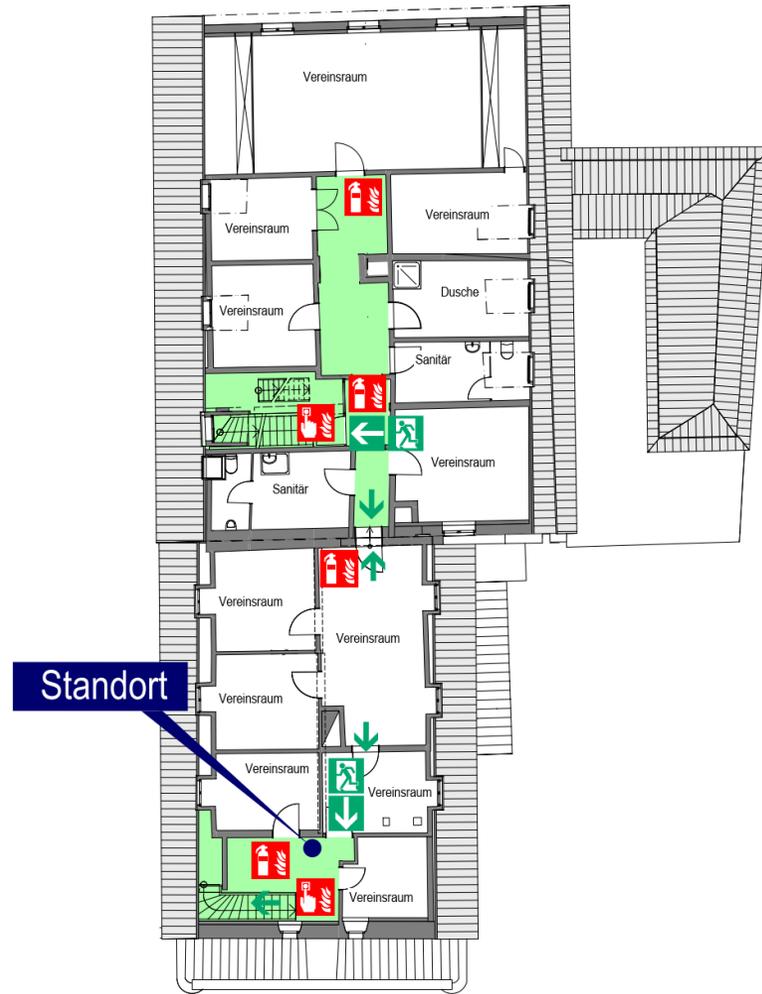
Bürger und Vereinszentrum im Denkmal – Dachgeschoss II

Abweichung:

Im Bereich des Gastraumes EG
im Gebäudeteil A1

Aufschlagrichtung der
Fluchttüren im Bestand
entgegen der Fluchtrichtung.

Keine Ertüchtigung der
notwendigen Bestandstreppe
auf F30

Kompensationsmaßnahmen:

- Zusätzlicher Rettungsweg
(3. RW) über Fenster
vorhanden.

Herstellen von zwei baulichen
Rettungswegen
